INTERVENTI DI RIPRISTINO DELLA CAPACITA' IDRAULICA DEL CANALE-SCOLMATORE DEL TORRENTE TROBBIA DA RAMO DI GESSATE A RAMO DI MASATE

- PROGETTO ESECUTIVO -

A.01

RELAZIONE TECNICA GENERALE

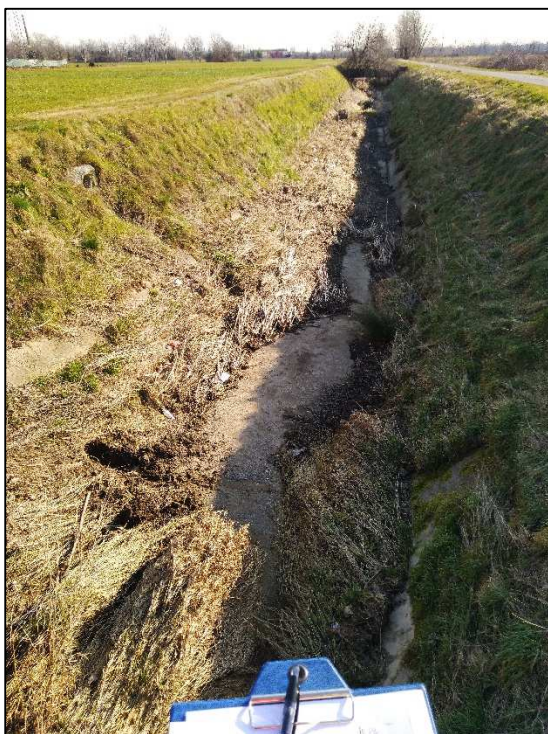
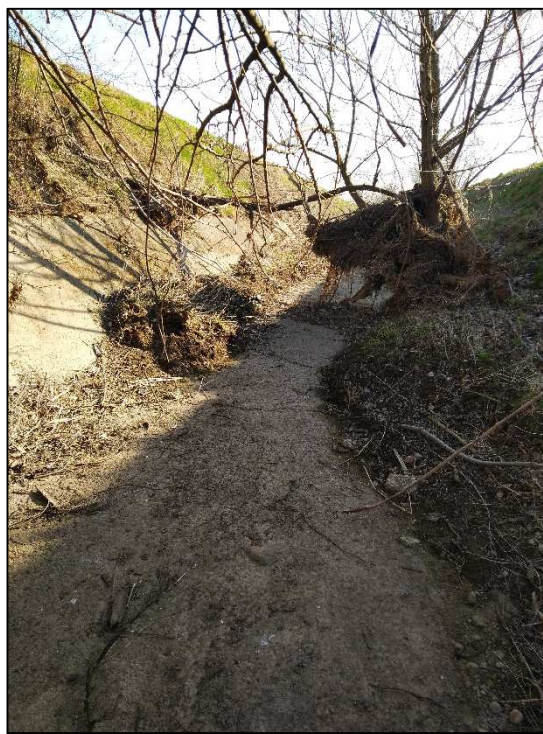
Fig. 2 stato di fatto dell'alveo.

Partendo dal partitore fino all'immissione nella Martesana, l'alveo presenta una geometria trapezia con sponde rivestite con lastre in calcestruzzo per un'altezza di circa 1,9 metri, come meglio raffigurato in figura 2. L'alveo, rivestito in calcestruzzo, risulta inciso con una larghezza di circa 3 metri.

Come è possibile notare dalle figure sotto riportate, l'alveo presenta una forte riduzione della sezione idraulica a causa dell'elevata sedimentazione sia di materiale terroso che vegetale (alberi abbattuti, radici.....).

Premesso quanto sopra, appare evidente come la situazione di criticità sia estesa lungo tutto il tratto con particolare aggravio tra la sezione del partitore e la strada statale. Tale restringimento, durante eventi di piena, genera un impedimento al regolare deflusso delle acque assumendo caratteristica di vaso (innesco di fenomeni di rigurgito, aumento del tirante idrico e per ultimo fenomeni di esondazione).

Per l'esecuzione degli interventi di ripristino della capacità idraulica del canale-scolmatore del t. Trobbia sono stati previsti lavori di rimozione del materiale vegetale e terroso dal fondo alveo su tutto il tratto che si estende dal partitore al Naviglio Martesana.

1. decespugliamento e taglio delle alberature presenti all'interno dell'alveo inciso con scotico del tratto di sponda compreso tra la lastra in cls e il ciglio di sponda;
2. rimozione con mezzi meccanici del materiale di deposito su fondo alveo – tratto compreso tra il partitore e il naviglio Martesana;
