PRONTO INTERVENTO PER IL RIPRISTINO DELLE CONDIZIONI DI SICUREZZA E DELLA FUNZIONALITÀ DELLA DIGA DI PANPERDUTO A SEGUITO DEGLI EVENTI ATMOSFERICI INTENSI DELL'ESTATE 2023 E DELLE SUCCESSIVE PIENE DEL FIUME TICINO

## PERIZIA GIUSTIFICATIVA

### RELAZIONE SULLO STATO DI FATTO E SULLE OPERE DI PRONTO INTERVENTO

R.01

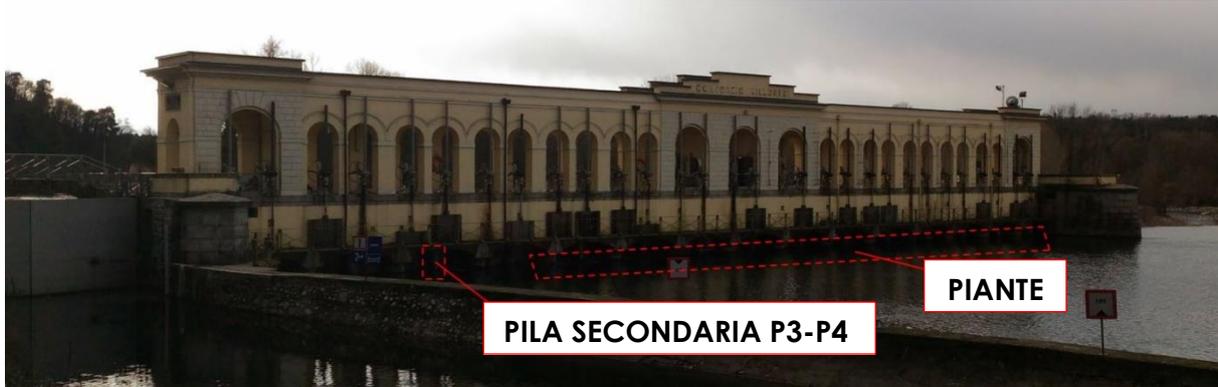
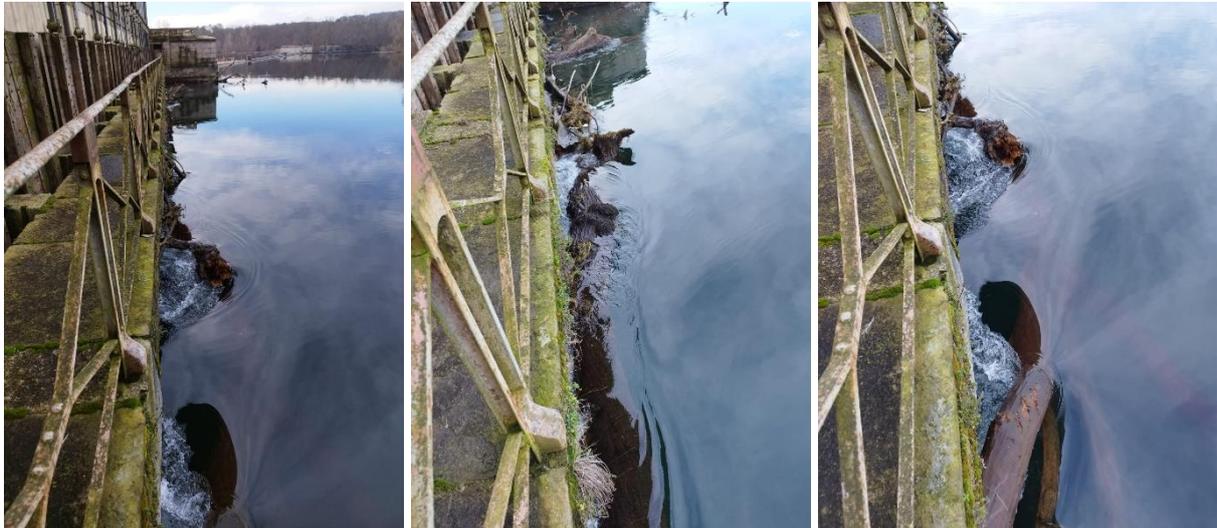
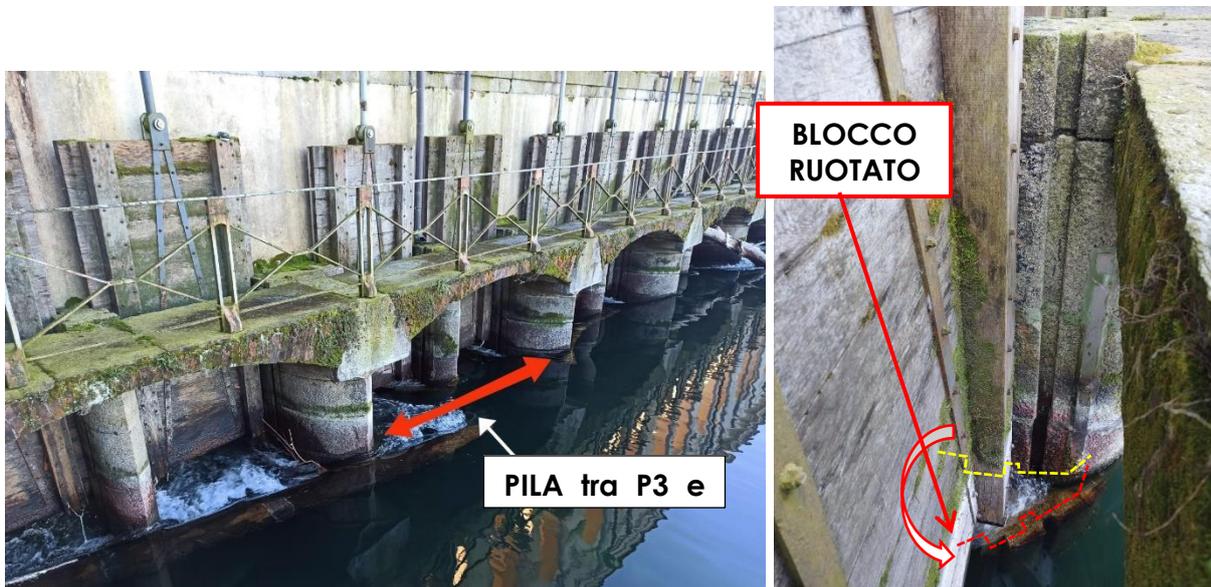
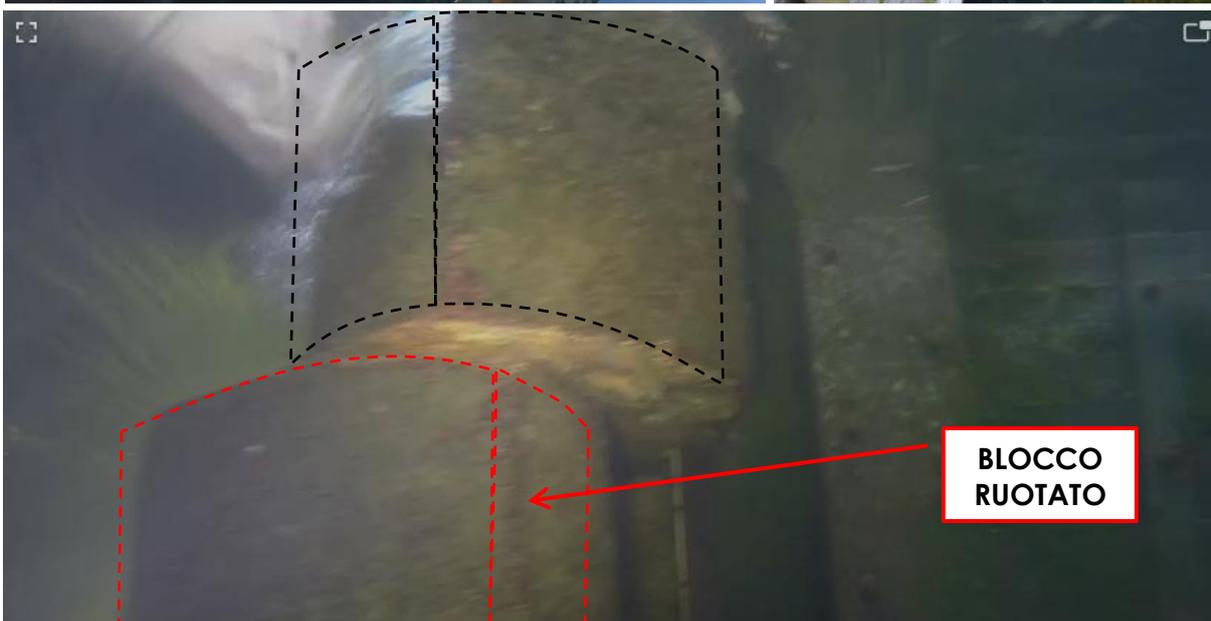
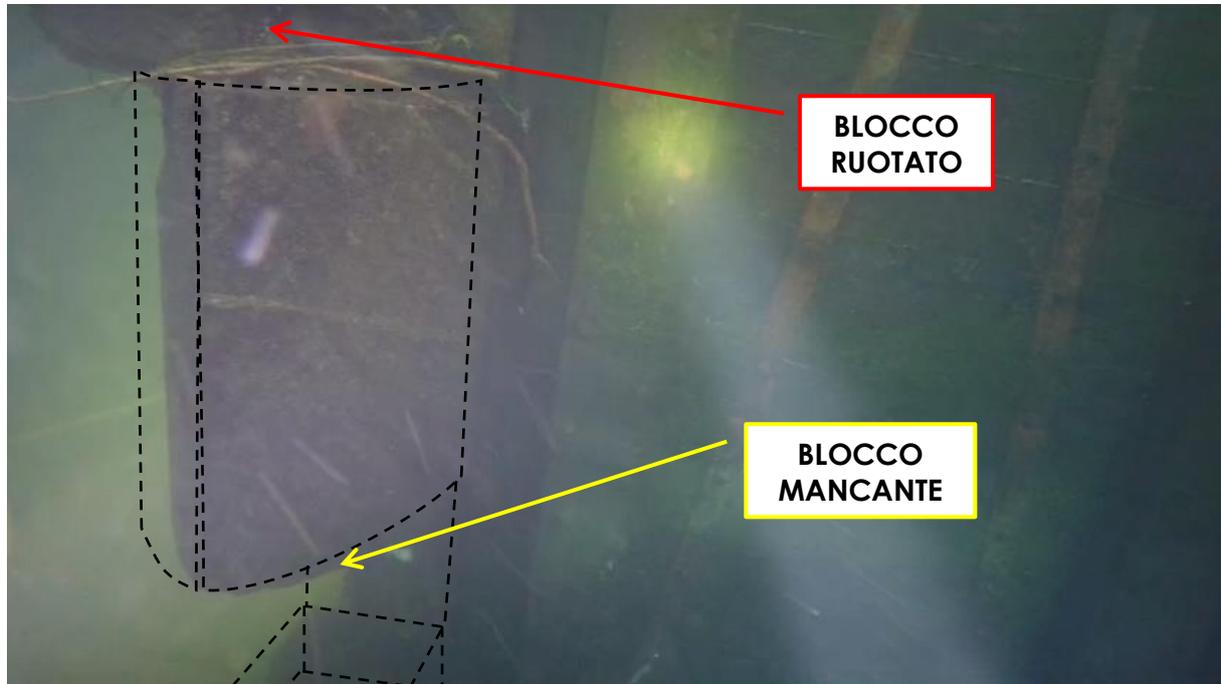
La pila in muratura di pietra tra le paratoie n. 3 e 4 presenta i seguenti danni:

- n. 1 blocco di granito disassato e ruotato, che non permette più la movimentazione della paratoia n. 3;

- n. 1 blocco di granito mancante, probabilmente divelto in seguito alla rotazione del blocco sopracitato.

Presenza consistente di materiale vegetale di grandi dimensioni, trasportato dalla corrente, depositato a monte delle paratoie della diga di Panperduto, in prevalenza sotto al pelo dell'acqua a diverse quote dal fondo dell'alveo, con sollecitazioni delle strutture murarie immerse e rischio di completa ostruzione delle luci in caso di arrivo di ulteriori materiali trasportati dalla corrente.

La movimentazione della paratoia n. 3 risulta impedita dal disallineamento del gargame destro, a seguito dello spostamento di uno dei blocchi in granito costituenti la pila di sostegno. Attualmente la paratoia è completamente aperta, senza possibilità di chiusura. Si presume che l'inizio del cinematismo abbia avuto inizio in conseguenza all'urto tra una grossa pianta eradicata e trasportata dalla corrente durante uno degli ultimi eventi di piena. Lo spostamento di uno dei blocchi della pila ha poi generato il distacco del blocco attualmente completamente mancante.

Si propone di ripristinare le condizioni di sicurezza e funzionalità della diga rimuovendo il materiale flottante accumulatosi a ridosso della diga stessa, mediante escavatore posizionato su pontone galleggiante, movimentato con rimorchiatore. Si procederà quindi al ripristino della pila danneggiata, attraverso l'intervento di una squadra di subacquei specializzati, che riallineeranno il blocco attualmente disassato e risposizioneranno un nuovo blocco in granito a riempimento del vuoto.
