INTERVENTO DI CONSOLIDAMENTO DELLE SPONDE E DEL FONDO DELL'ALVEO DEL TORRENTE GUISA NEL TRATTO TRA VIA MILANO SP133 (BOLLATE) A VIA GRAMSCI (ARESE)

PROGETTAZIONE ESECUTIVA

ing. Alessandro Balbo ing. Giacomo Galimberti				
DESCRIZIONE	TRATTO A VALLE DELLA SP 233 SEZIONI TIPOLOGICHE E PARTICOLARI COSTRUTTIVI			SCALA 1:10	DATA AGO 2021
REV.	DATA	DESCRIZIONE MODIFICA	REDATTO	CONTROLL.	APPROVATO

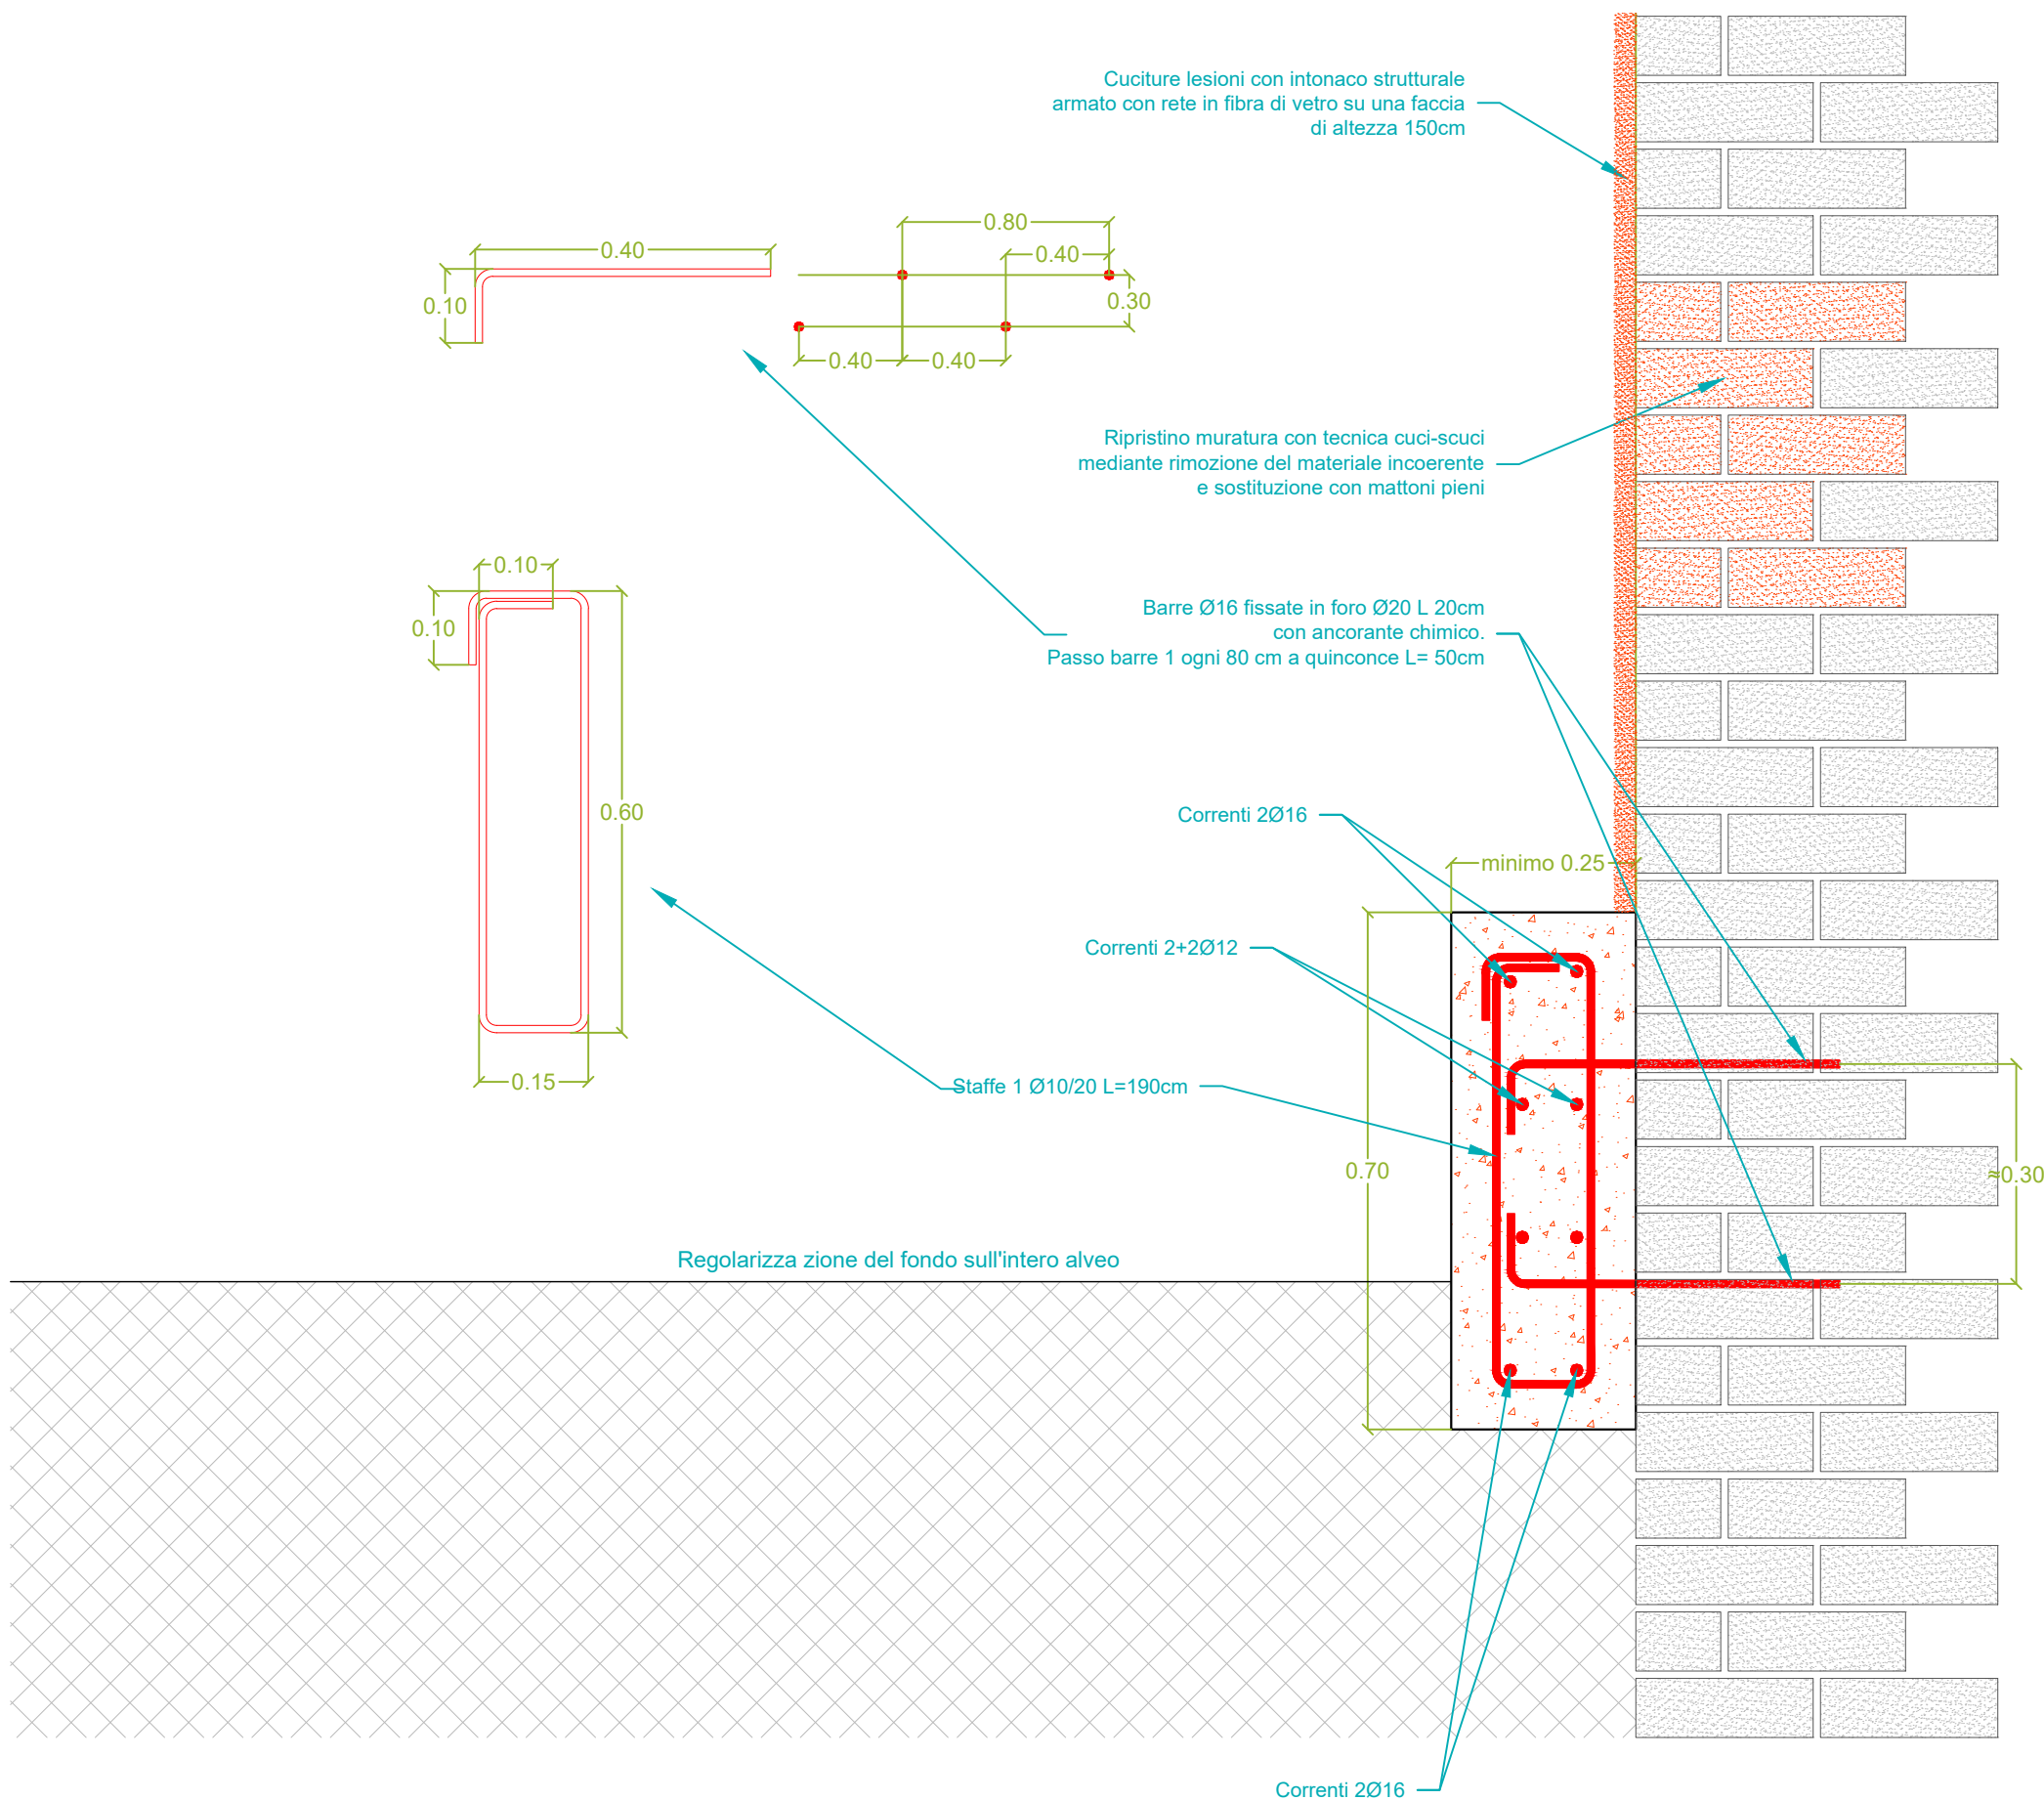
4 - MURO IN MATTONI PIENI DA CONSOLIDARE - scala 1:10

Nota:  
CALCESTRUZZO CLASSE XC2 - C25/30 CONSISTENZA S4 D<sub>max</sub> =16mm COPRIFERRO 5cm
