**EST TICINO  
VILLORESI**  
CONSORZIO DI BONIFICA

Gestione evento meteo  
15-16 maggio 2024

Interventi di difesa idraulica  
in costruzione e in progetto

Milano, 28 maggio 2024

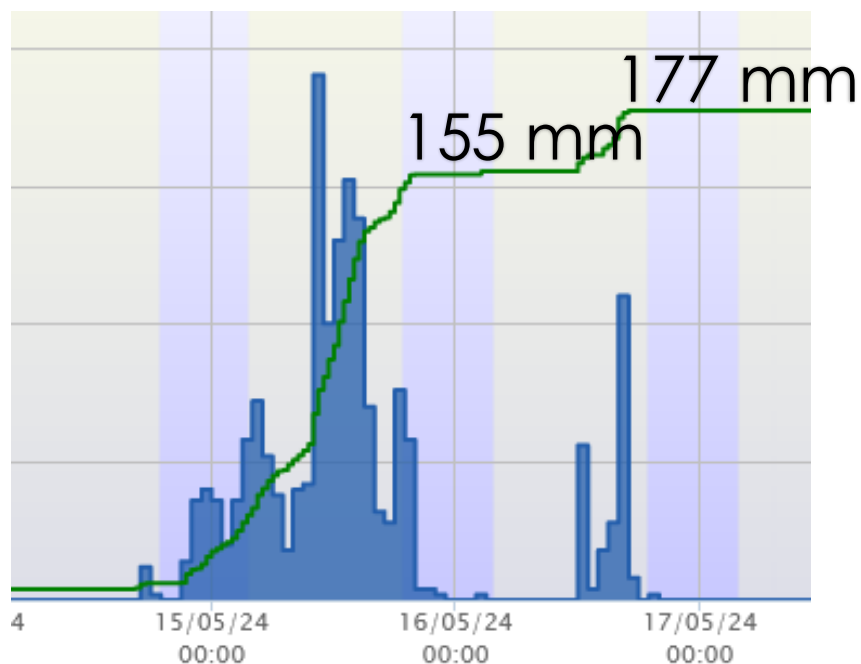
**Al pluviometro di Osnago sono stati registrati 155 mm in 24 ore.**

Il dato storico massimo registrato è di 40,8 mm in 24 ore (22/6/2019)

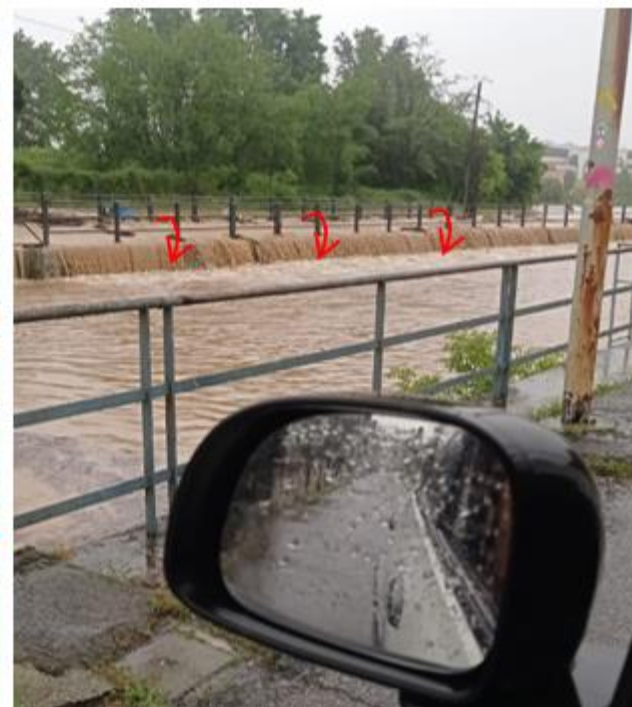
## BELLINZAGO LOMBARDO

Dalle ore **15:00**:  
rigurgito verso monte nel  
Naviglio Martesana da  
Bellinzago verso Inzago

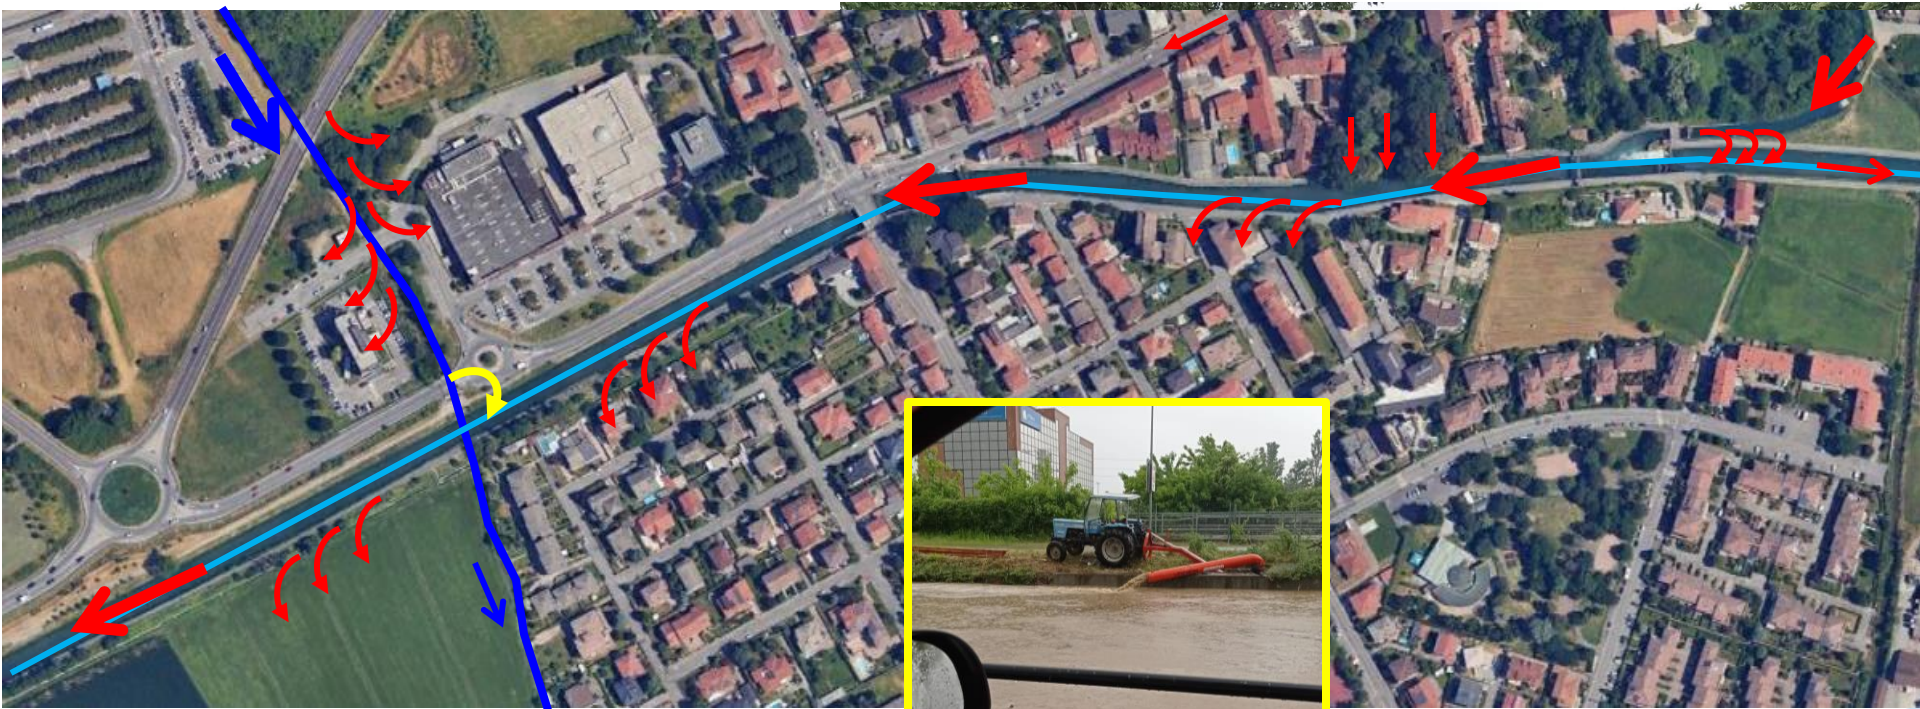
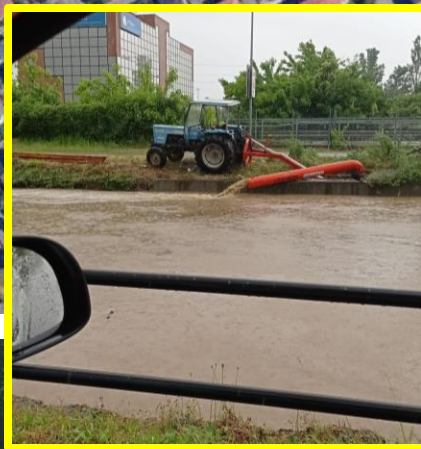
## CESSATE

Accettato pompaggio  
mediante trattori con idrovore  
da Torrente Trobbia monte  
sifone verso Martesana fino a  
inizio esondazione dal Naviglio

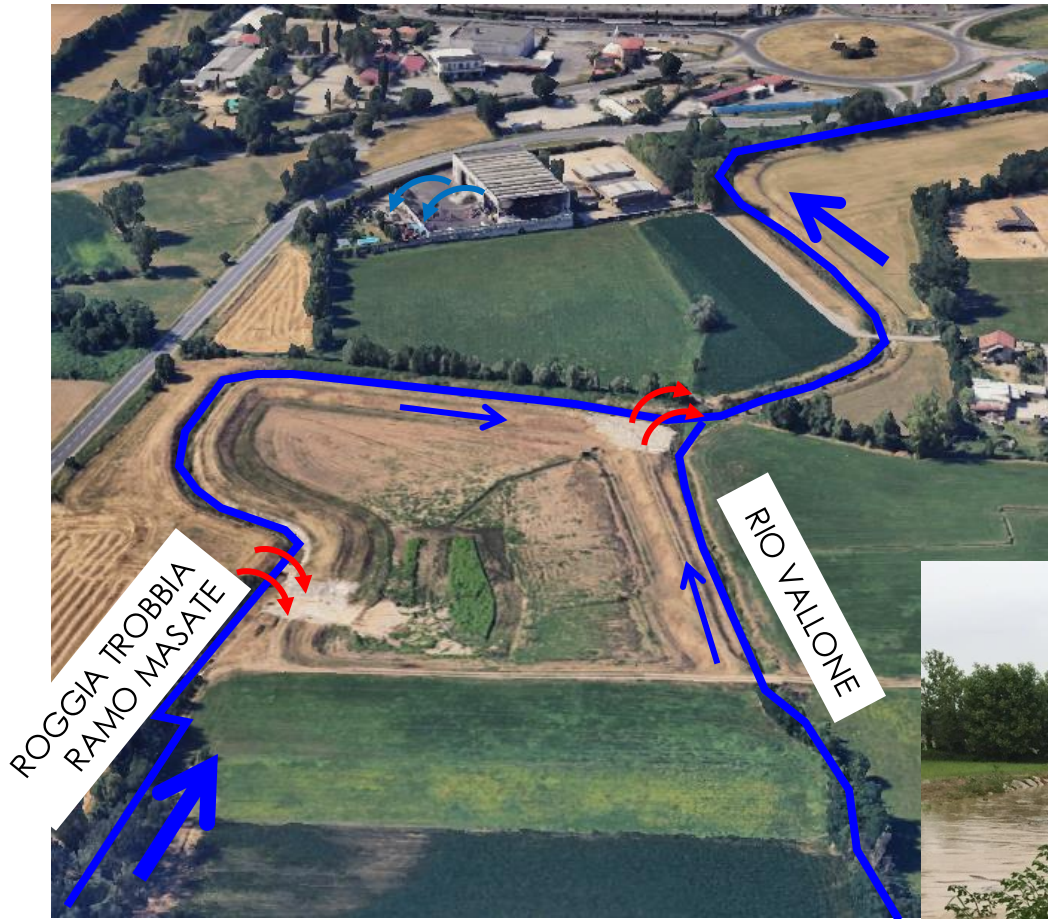
- **VASCA DI INZAGO:**

controllo costante per tutta la durata dell'evento della vasca di laminazione delle piene del Trobbia a Inzagio

- 15/5 ore 06:00 inizio riempimento
- 15/5 ore 13:30 vasca PIENA
- 16/5 ore 15:30 vasca VUOTA

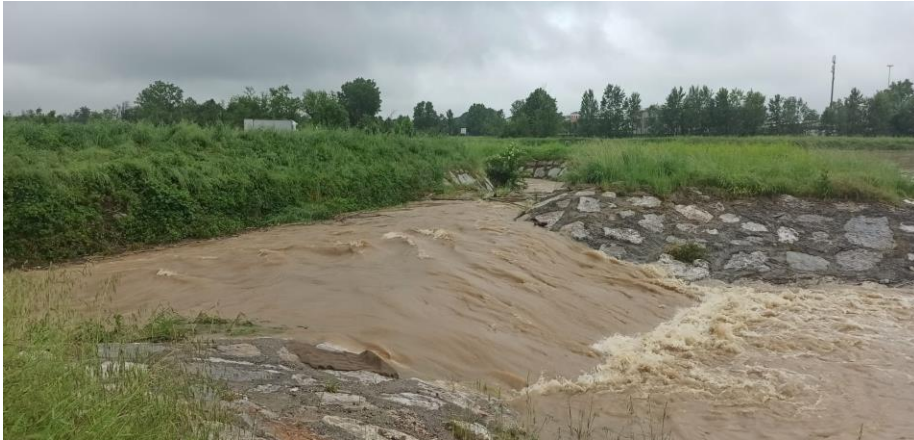
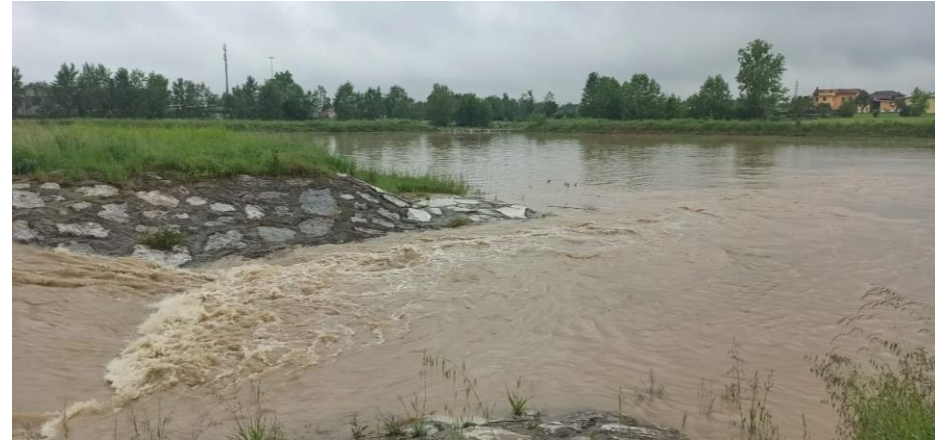
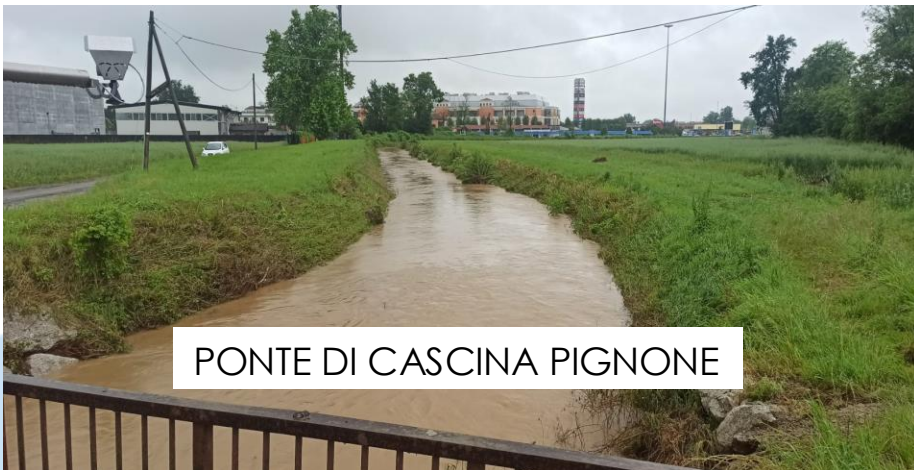
16/05/2024 vasca di laminazione di INZAGO in fase di svuotamento

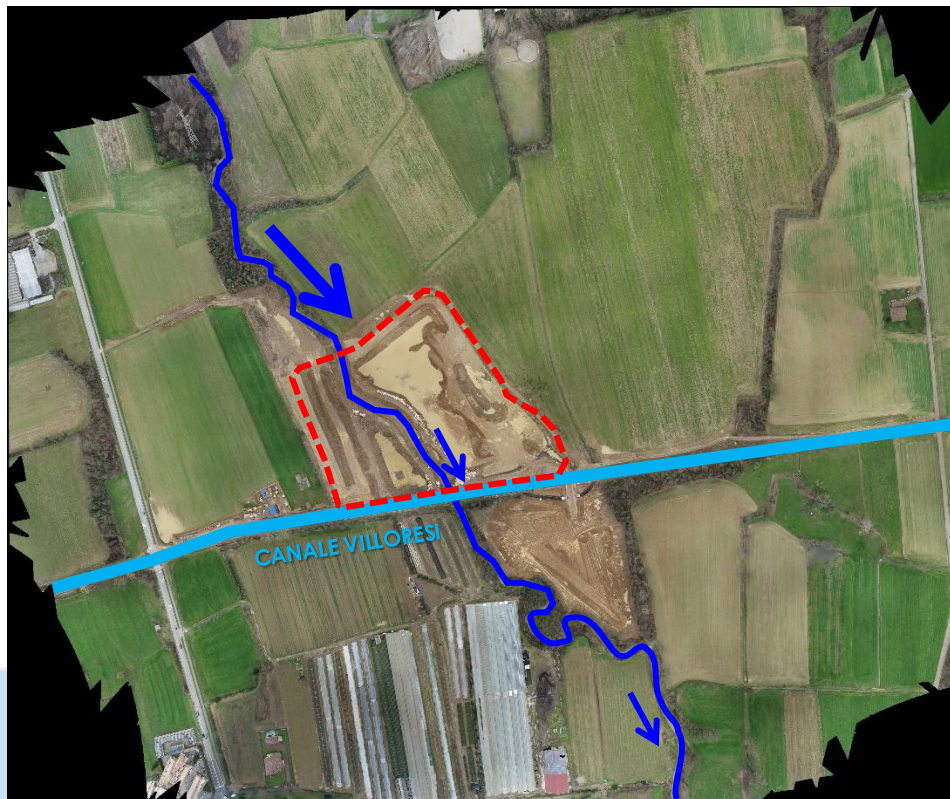
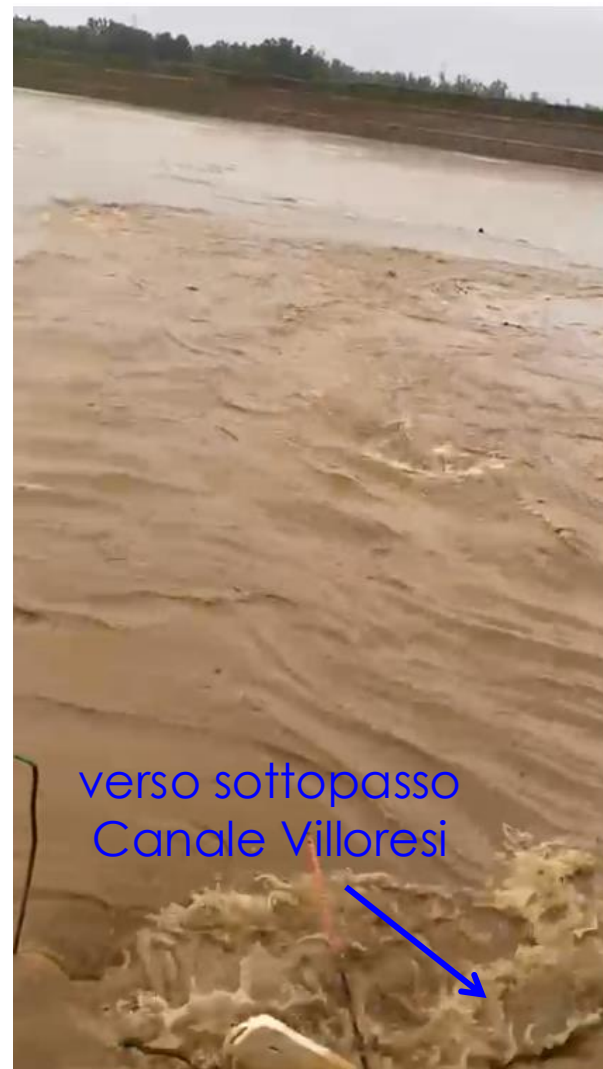
- **VASCA DI GESSATE in costruzione**
  - Sottopasso Canale Villoresi ha funzionato come manufatto di regolazione

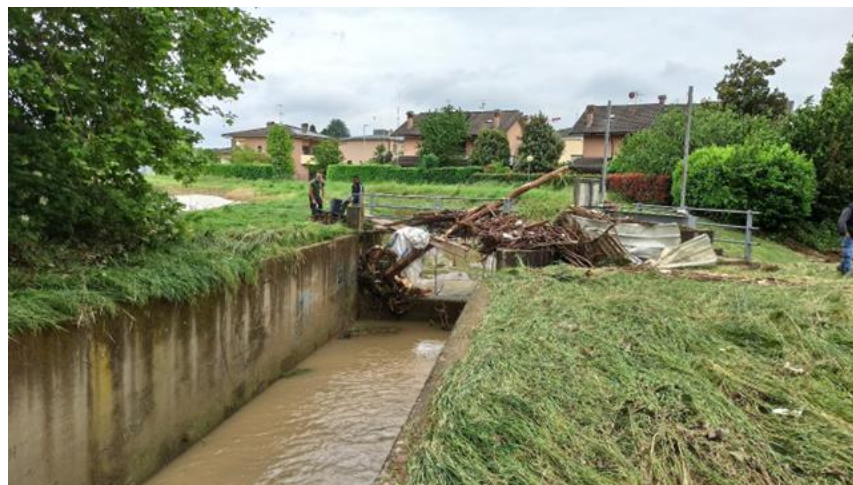
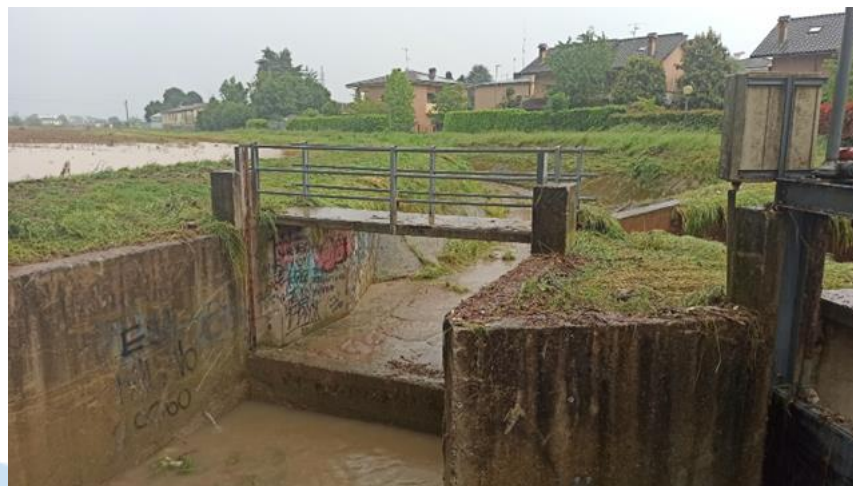
torrente Trobbia – ramo Gessate

- manufatto partitore
- ponte di via Garibaldi
- ponte di via San Pancrazio

manufatto regolazione vasca di laminazione di Inzago

A partire dal pomeriggio del 16/5 i tecnici consortili, in accordo con le strutture dei VV.F e della Protezione Civile, hanno svolto attività di pronto intervento idraulico per il ripristino dell'efficienza idraulica dei corsi d'acqua

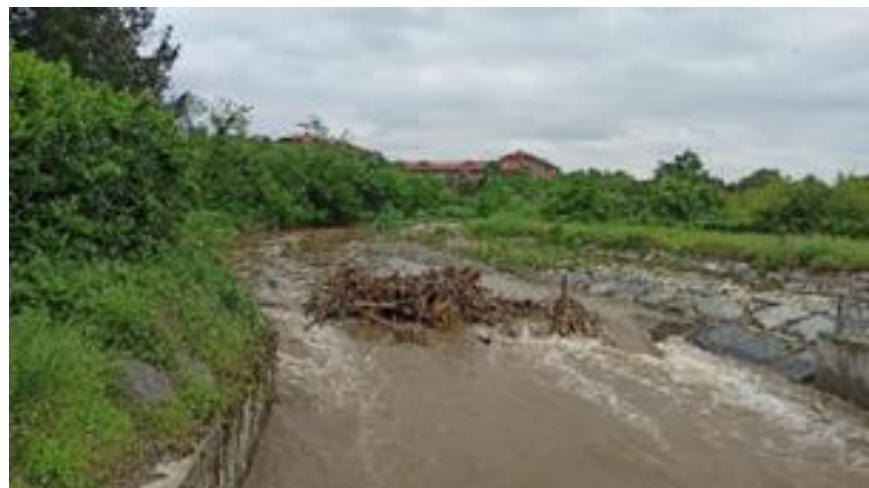
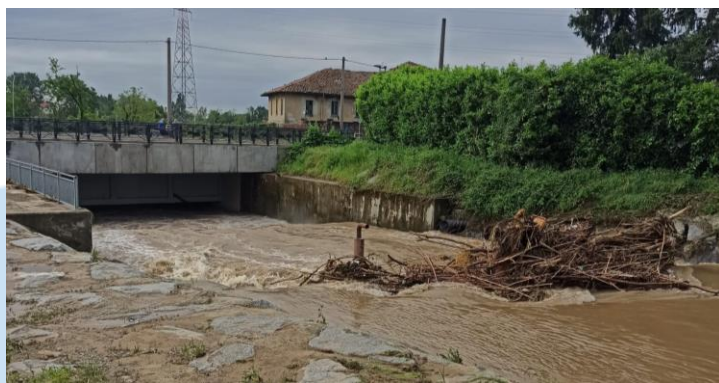
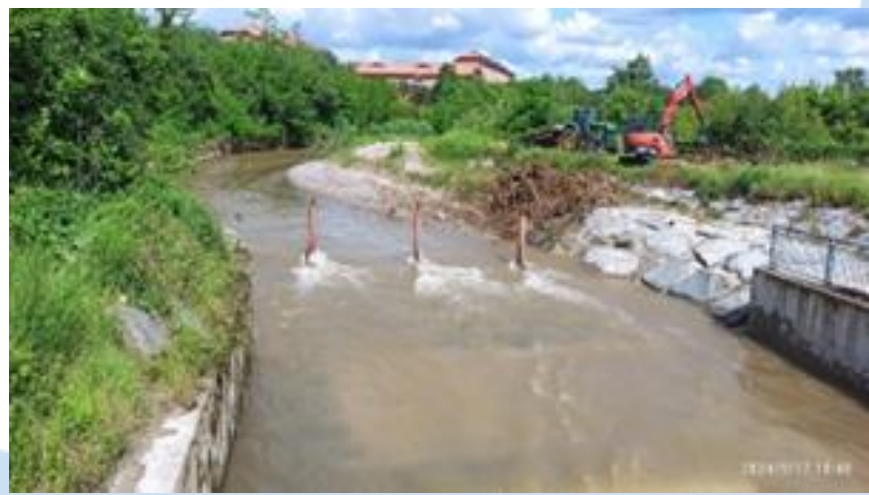
rimozione accumuli di materiale vegetale accumulato dalla corrente

- intersezione Canale Villoresi (Pessano)
- ponte di via Mattei (Gorgonzola)
- **manufatto selettore (Gorgonzola)**
- attraversamento Cascina Paolina (Melzo)
- ponte di via Colombo (Melzo)

- rimozione pioppo enorme fra via Milano e ex S.S. Padana Superiore (Gorgonzola)

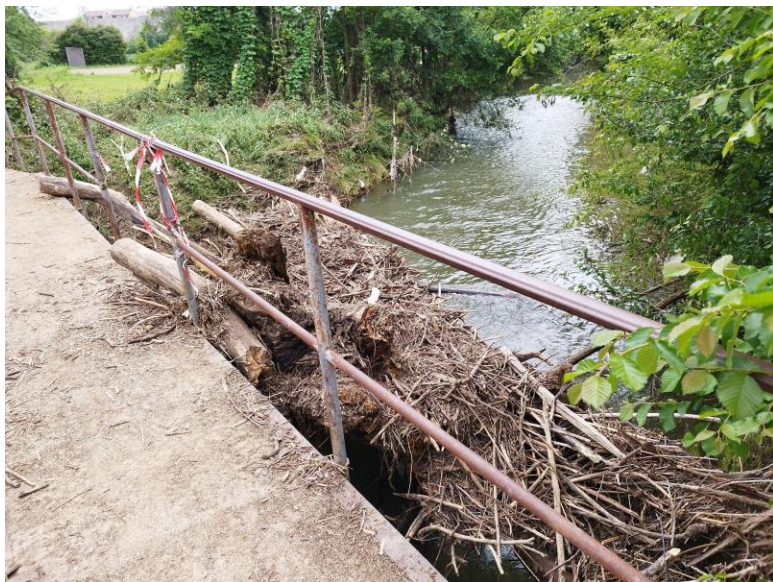
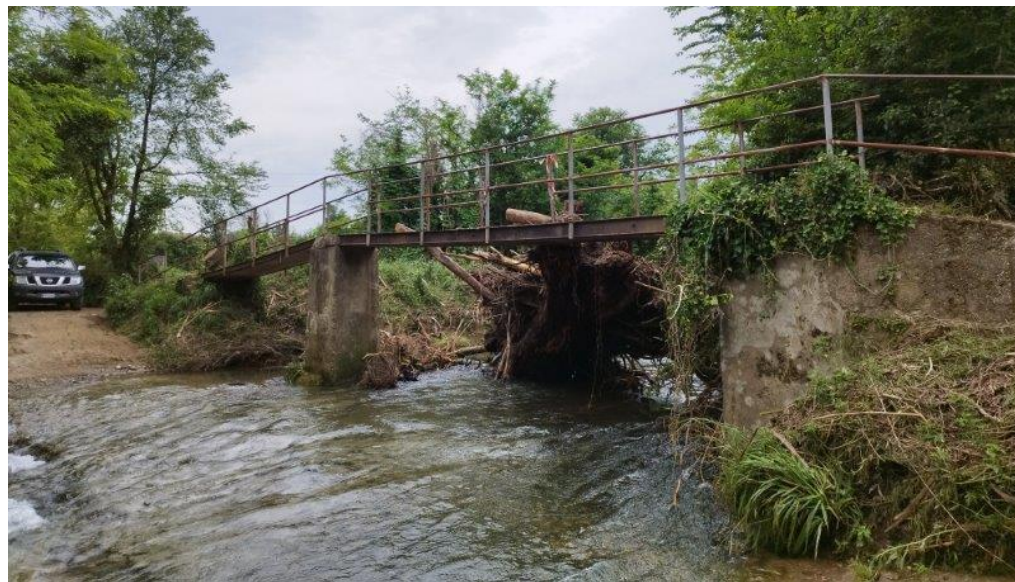
**Torrente Molgora**

rimozione accumuli di materiale vegetale accumulato dalla corrente

**24/05/2024**

- Via Montalino (Vimercate)

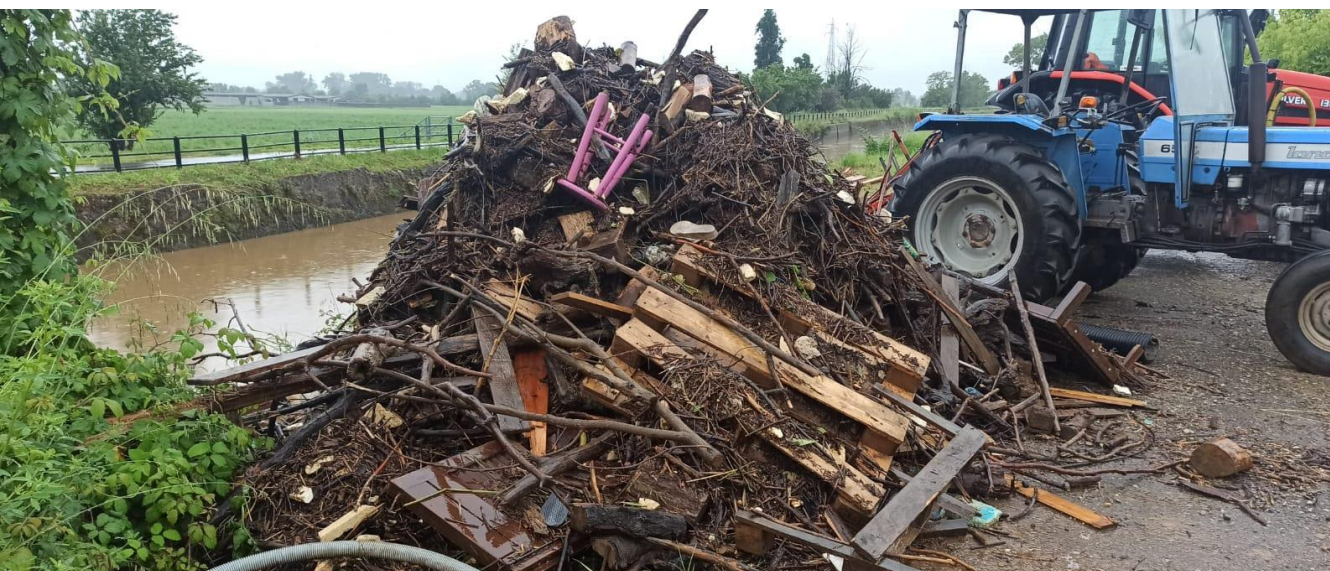
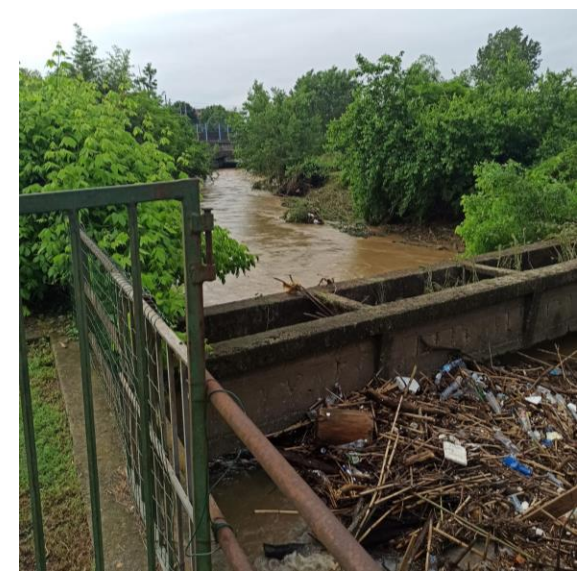
Rimozione accumuli di materiale vegetale accumulato dalla corrente:

- Sifone Torrente Trobbia a Gessate
- Pontecanale Torrente Molgora presso Cascina Paolina a Melzo

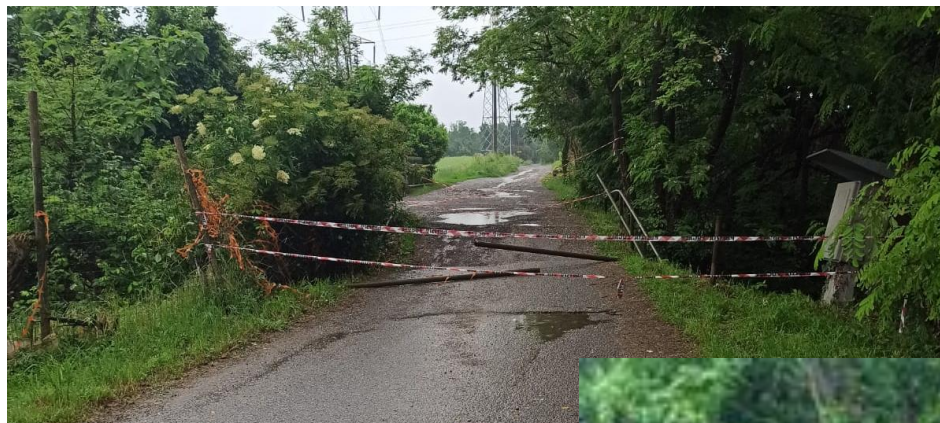
- ponte stradale di via della Rocca (Cambiago) su torrente Trobbia

Su richiesta degli UTR Milano e Monza sono state svolte ricognizioni presso tre ponti stradali e riferite le condizioni dei manufatti

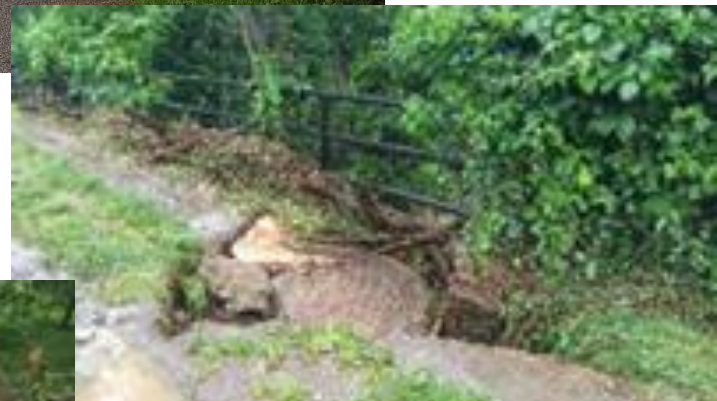
- ponte stradale di via Piave (Cambiago) su torrente Trobbia

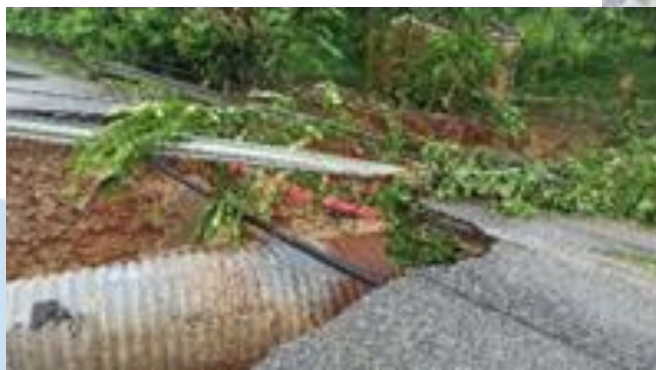
- ponte stradale di via Manzoni (Cavenago B.za) su torrente Pissanegra

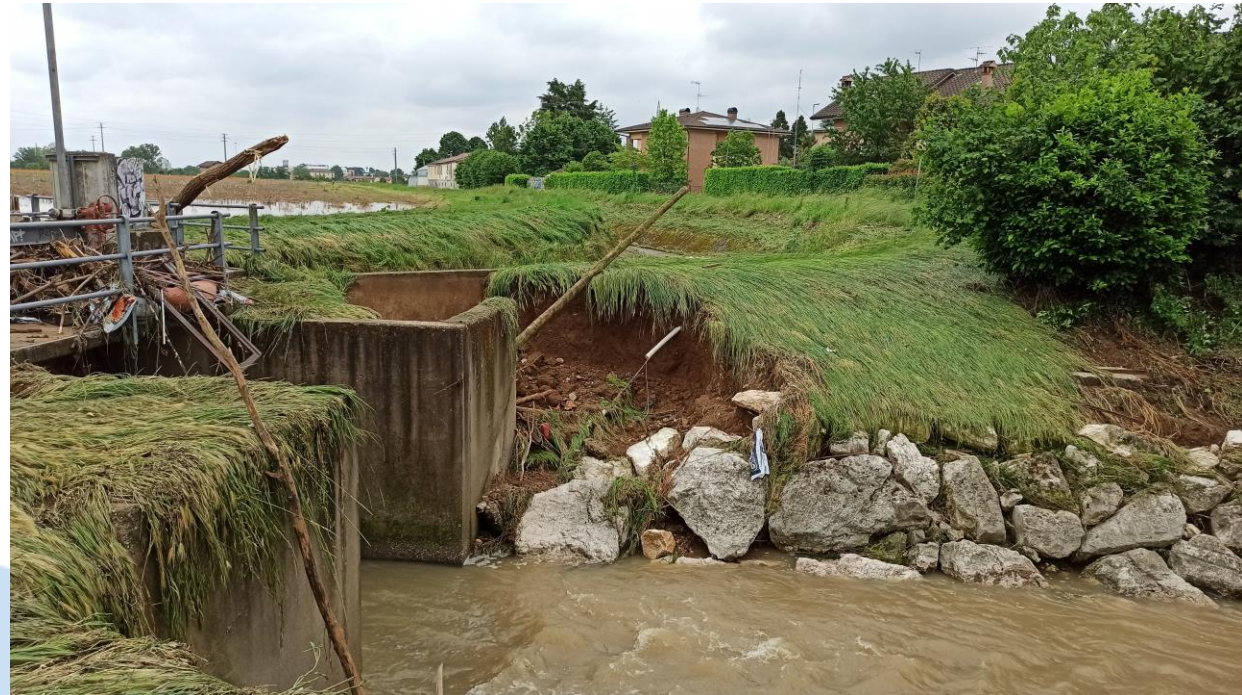
- importante scalzamento di una spalla del manufatto **partitore** delle portate del torrente Trobbia a Gessate

A seguito dei sopralluoghi svolti, sono state segnalate ai competenti uffici regionali alcune situazioni che richiedono appositi finanziamenti per l'esecuzione degli interventi di ripristino:

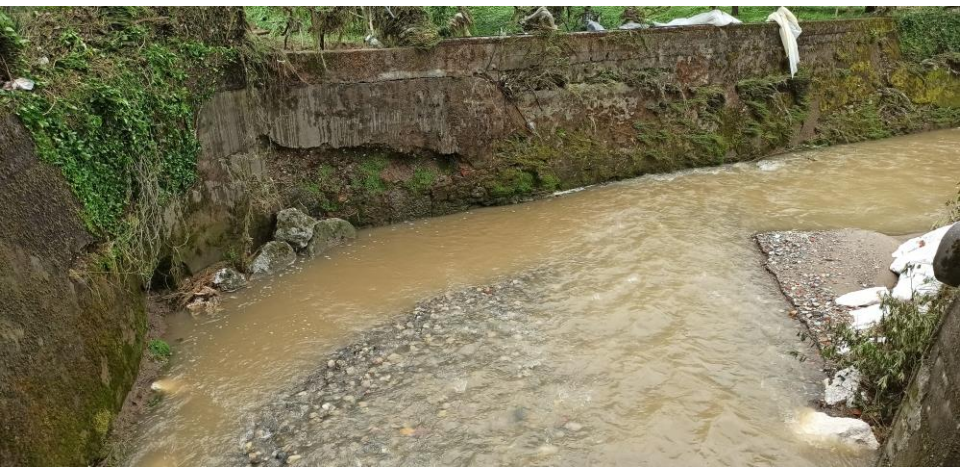
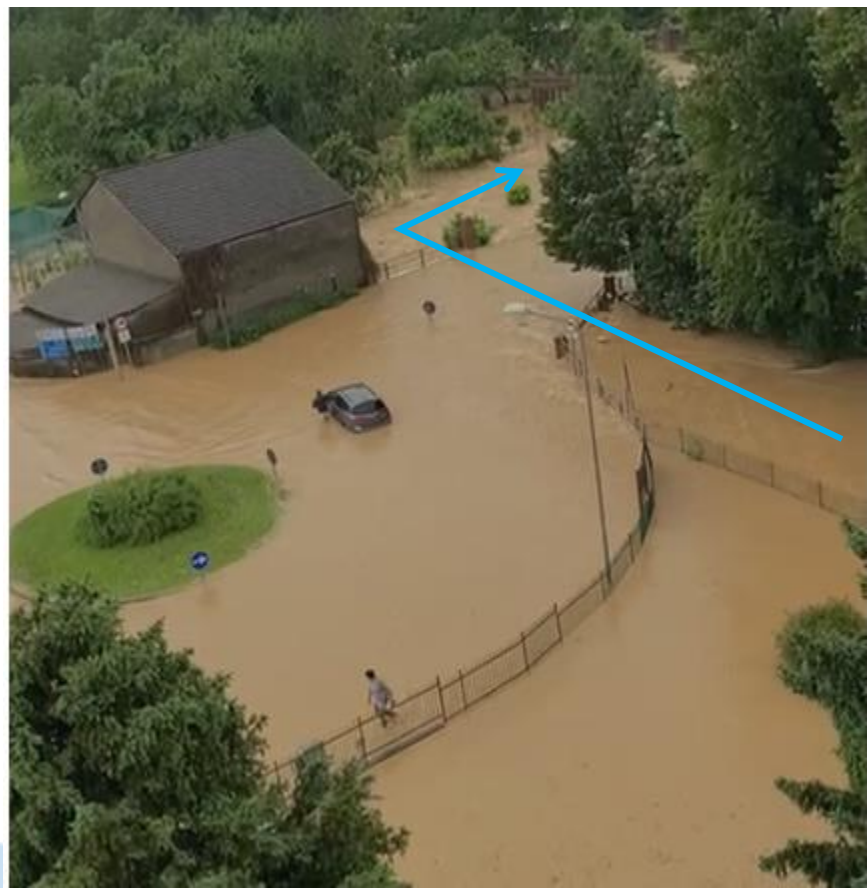
- erosione della **sponda** del torrente Trobbia a valle del ponte di via Merano a Gessate

A seguito dei sopralluoghi svolti, sono state segnalate ai competenti uffici regionali alcune situazioni che richiedono appositi finanziamenti per l'esecuzione degli interventi di ripristino:
