COMUNE DI AGRATE BRIANZA

OGGETTO: INDIZIONE CONFERENZA DI SERVIZI DECISORIA - d.g.r. 6273/2022 – int. 101 “Opere di regimazione idraulica e riqualificazione ambientale del t. Molgora, in Comune di Caponago e altri” – CUP: C68H22001090002 - e int. 121 “Opere di regimazione idraulica e riqualificazione ambientale del t. Molgora, in Comune di Pessano con Bornago e altri” - CUP: C38H22000600002 - PROGETTO DEFINITIVO - Richiesta integrazioni documentali e chiarimenti

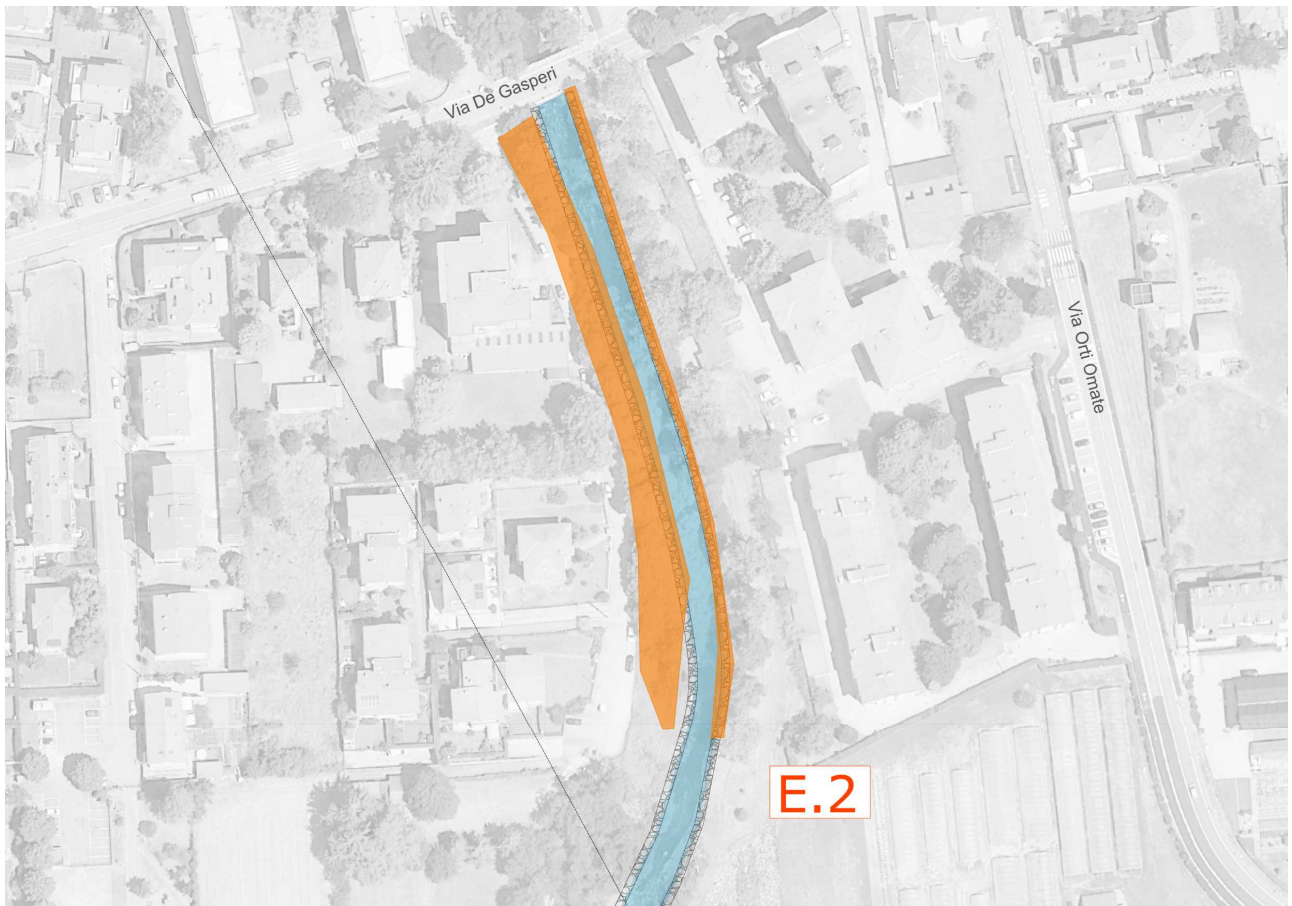
Immagine 1

CHIARIMENTO 1 - La trasformazione permanente a bosco individuata nella tavola MOL 2109-3_ Lotto 1 - Plan Trasform Bosco.pdf si estende oltre i mappali indicati come oggetto di occupazione temporanea e interessa l'intera fascia che attualmente separa la strada locale dal Torrente Molgora. Si chiedono chiarimenti sugli interventi previsti in questa fascia e quali caratteristiche avrà tale area a conclusione dell'intervento (immagine 1).

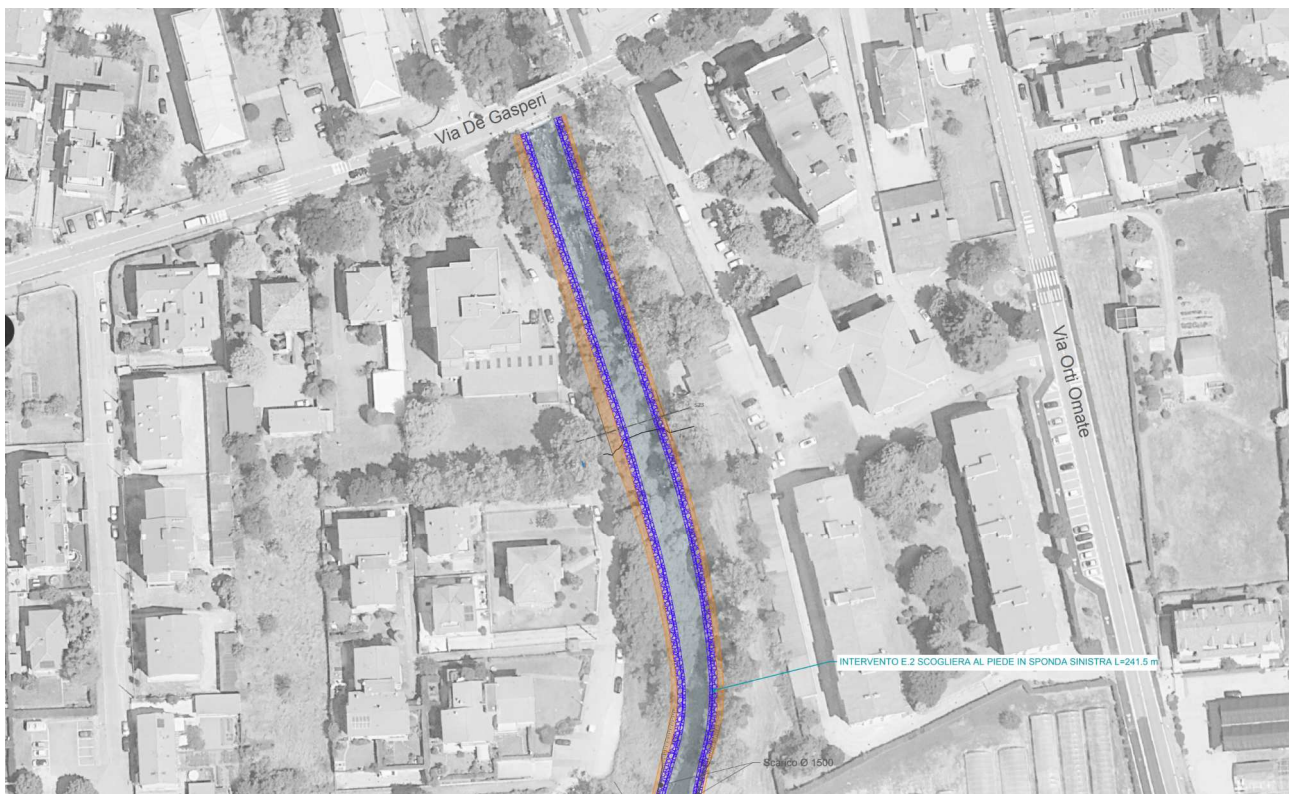
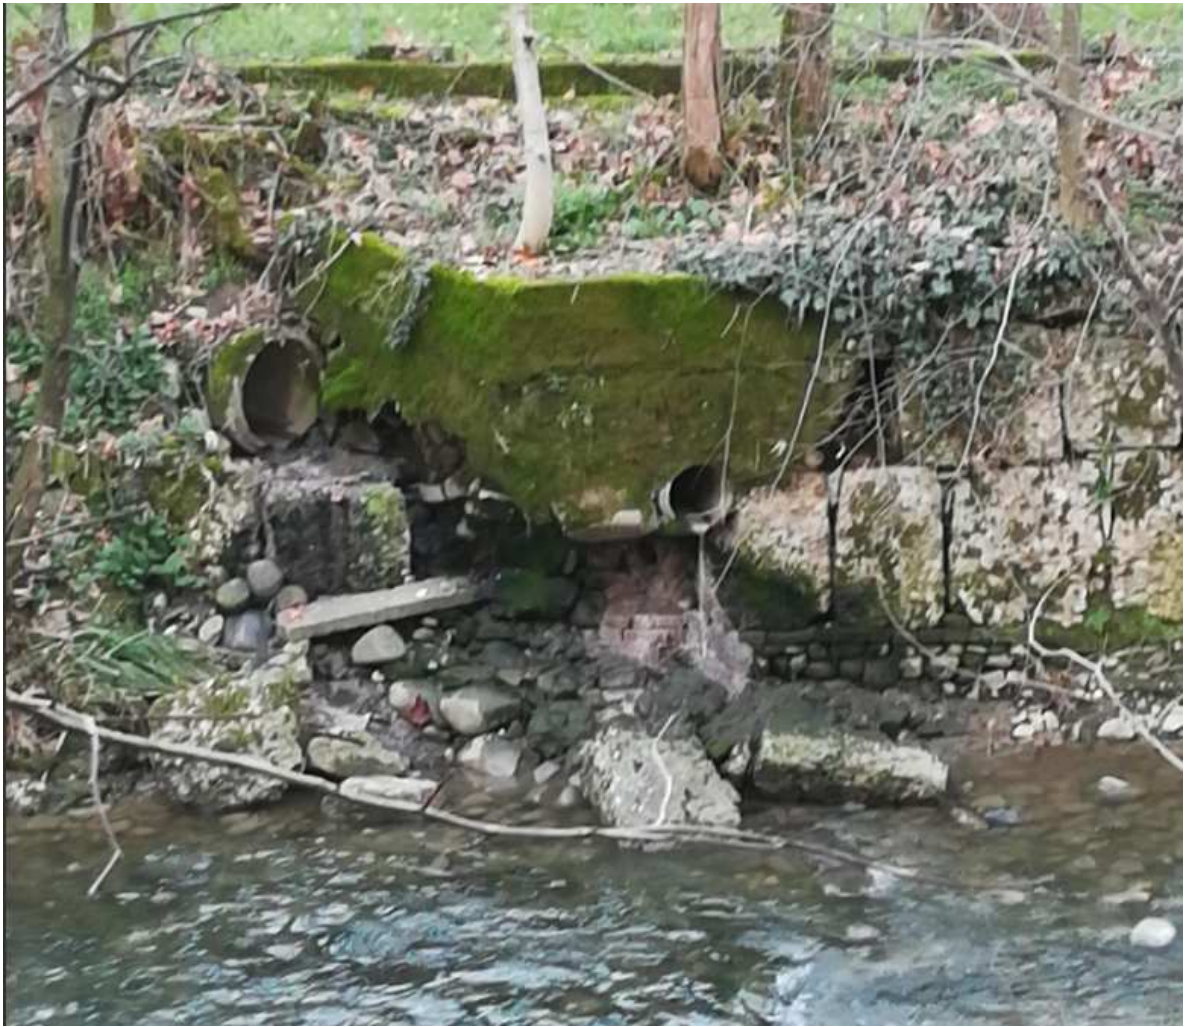
Immagine 2

CHIARIMENTO 2 - L'intervento di protezione in sponda idraulica sinistra, previsto nel tratto E come indicato nella tavola MOL 2105-4_ Lotto 1 - Plan Progetto.pdf, si sovrappone con manufatti di scarico privati visibili in loco ma non rilevati nella tavola delle interferenze. Si chiede un chiarimento su come verranno valutati e trattati tali manufatti durante l'intervento integrando la tavola relativa alle interferenze (immagini 2 e 3).

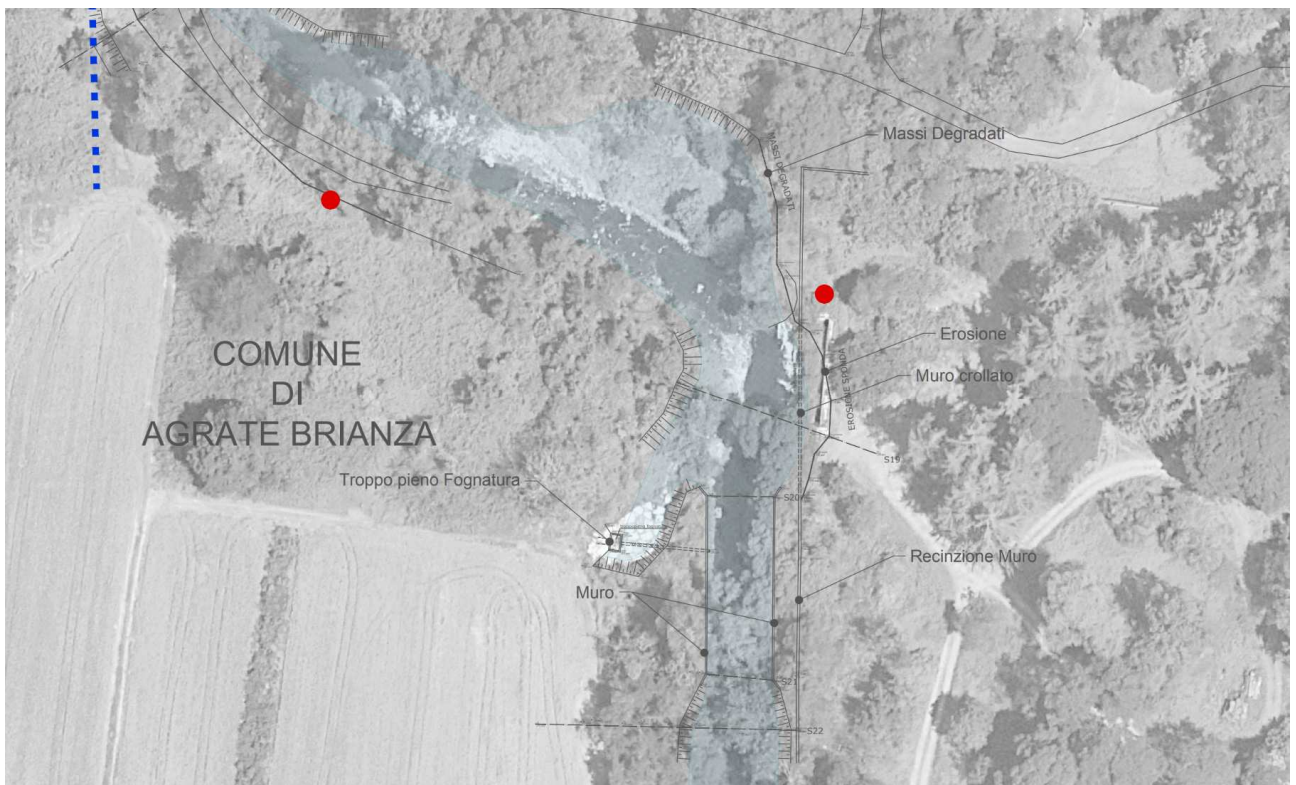
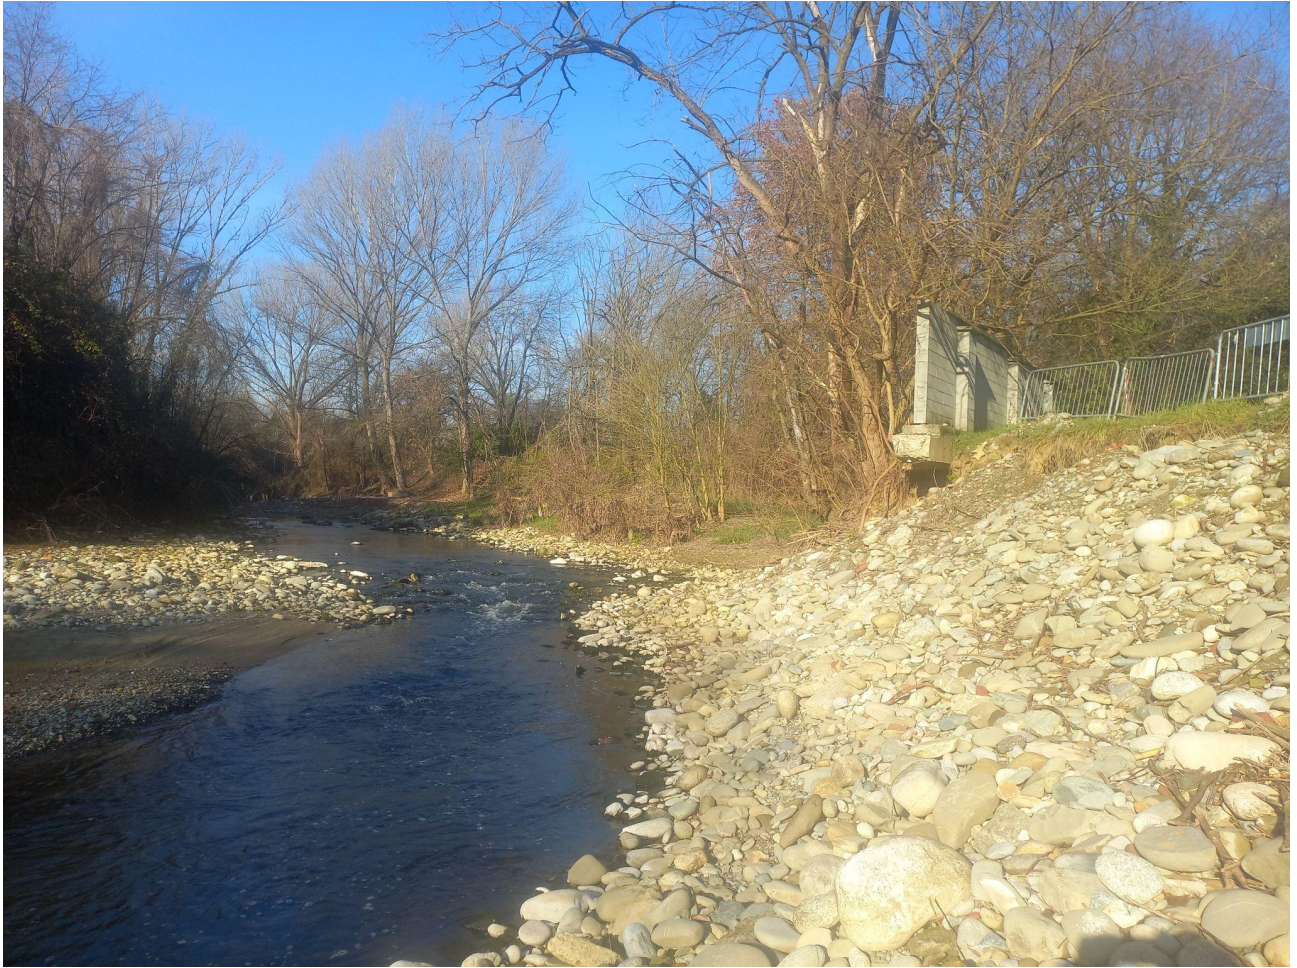
Immagine 4

CHIARIMENTO n. 3 - Nella RACCOLTA ED ANALISI DELLE INFORMAZIONI DISPONIBILI della relazione generale è citato il cedimento di sponda in comune di Vimercate (via Cadorna) e il relativo intervento previsto. Non è invece descritto analogo cedimento per erosione della sponda e del muro di Villa Trivulzio, seppur rilevato nella tavola MOL 2102-2_ Lotto 1 - Plan. Rilievo.pdf. Si chiede un chiarimento sulle diverse situazioni e motivazione dell'assenza di interventi nel punto di cedimento in questione interessato solo da taglio della vegetazione (immagine 4 e 5).

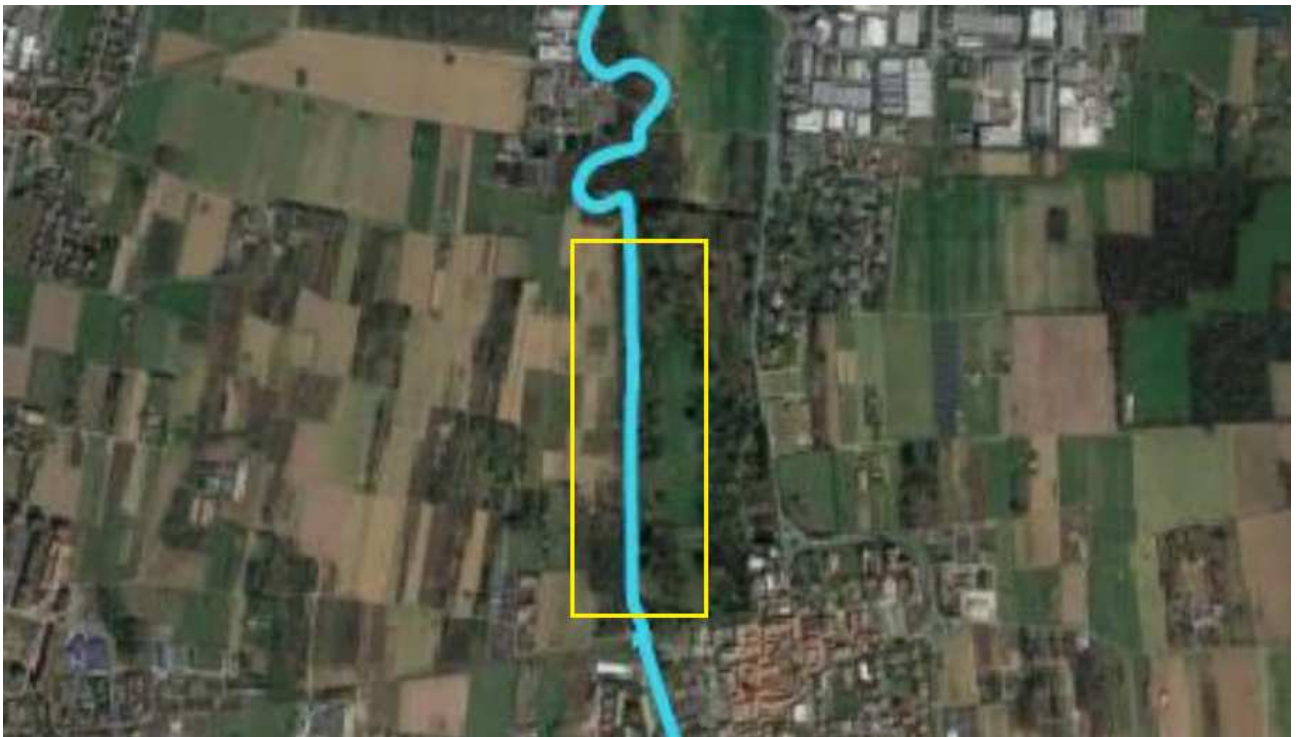
Immagine 6

CHIARIMENTO n. 4 - Si chiede un chiarimento in merito alla valutazione delle aree da includere negli interventi di controllo delle alberature, in particolare in merito all'opportunità di estendere tale controllo a tutto il tratto compreso tra le aree D ed E, attualmente escluse, considerando la presenza dei due ponti di attraversamento (immagine 6)
