INTERVENTI DI RIPRISTINO DELLA CAPACITA' IDRAULICA DEL CANALE-SCOLMATORE DEL TORRENTE TROBBIA DA RAMO DI GESSATE A RAMO DI MASATE

- PROGETTO ESECUTIVO -

A.01

RELAZIONE TECNICA GENERALE

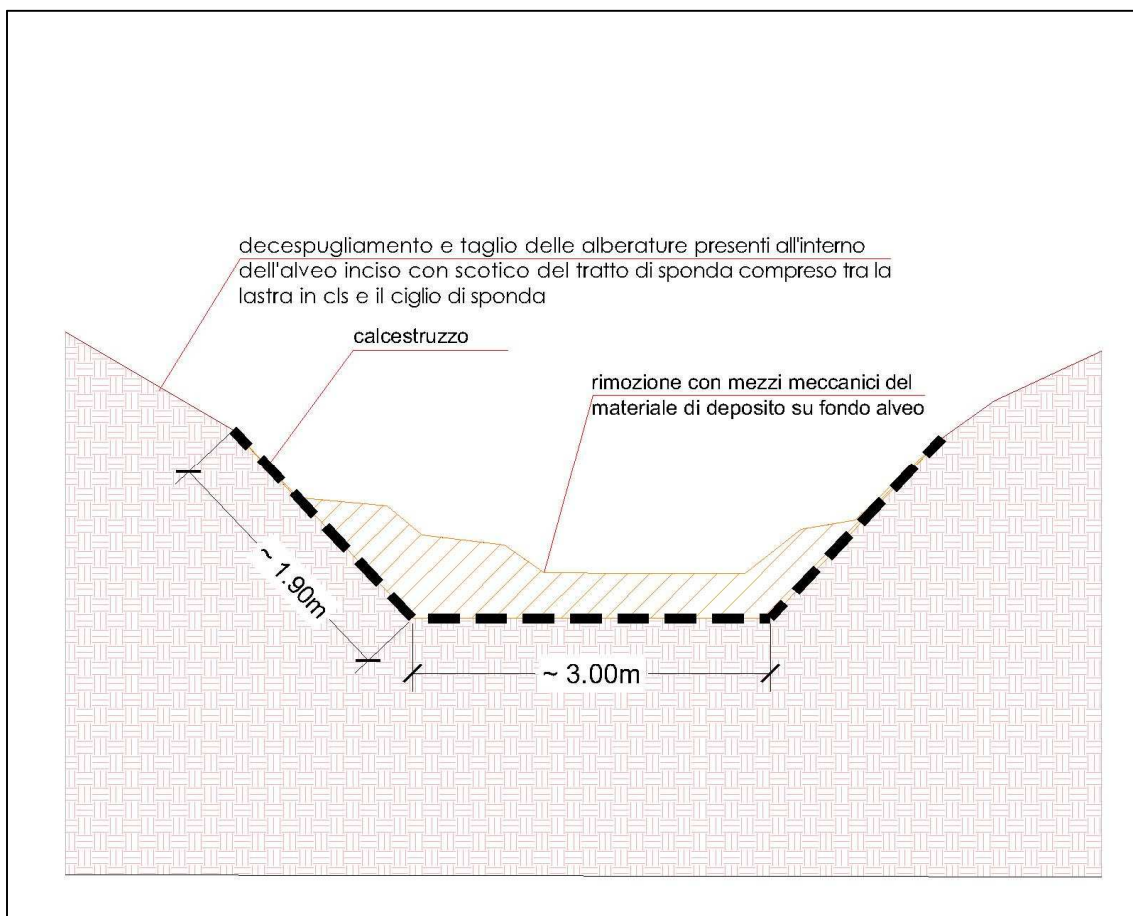
Foto 4 Sezione tipo alveo torrente Trobbia.

1. decespugliamento e taglio delle alberature presenti all'interno dell'alveo inciso con scotico del tratto di sponda compreso tra la lastra in cls e il ciglio di sponda;
2. rimozione con mezzi meccanici del materiale di deposito su fondo alveo – tratto compreso tra il partitore e il naviglio Martesana;

3. A completamento dell'intervento si provvederà ad intervenire con opere necessarie al ripristino dello stato dei luoghi.
