# EST TICINO VILLORESI

NUOVA STAGIONE IRRIGUA

# INCONTRI INFORMATIVI CON GLI UTENTI IRRIGUI

Utenti Irrigui zona  
VILLORESI EST  
e NAVIGLIO MARTESANA

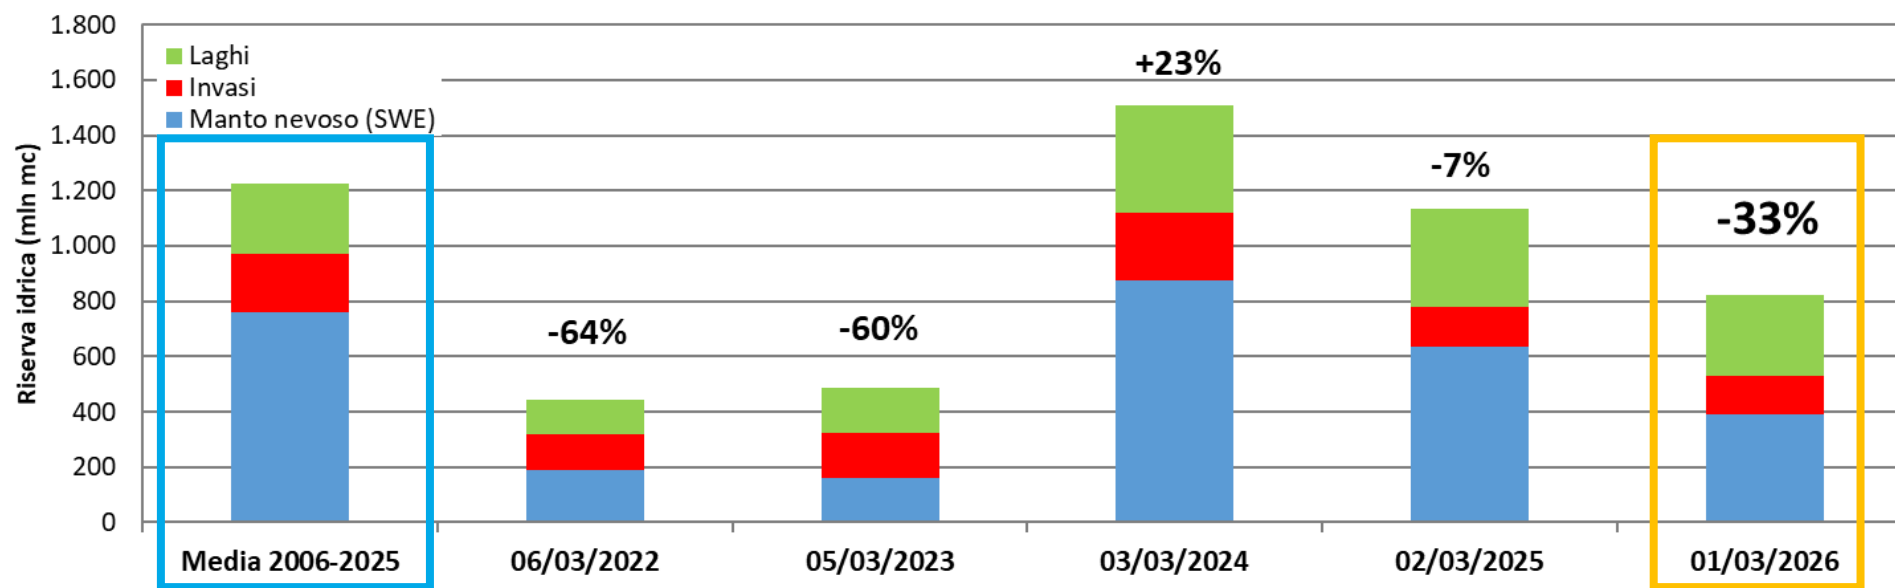
STATO DELLE RISERVE IDRICHE - LAGO MAGGIORE

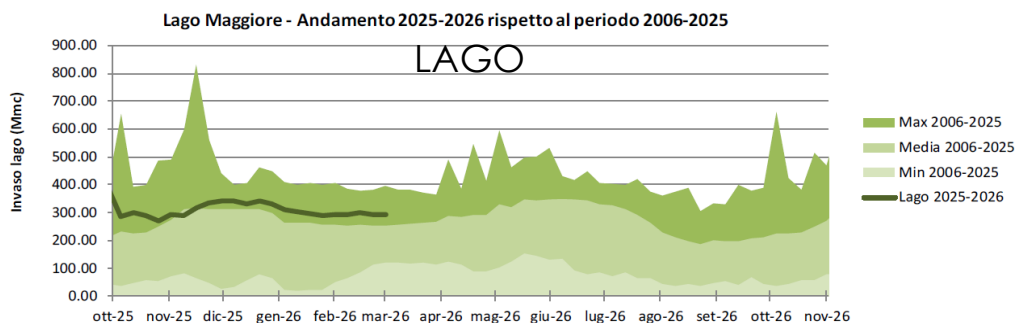
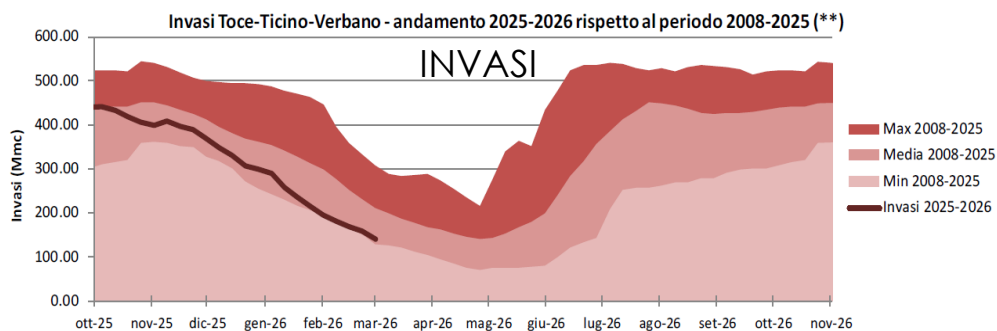
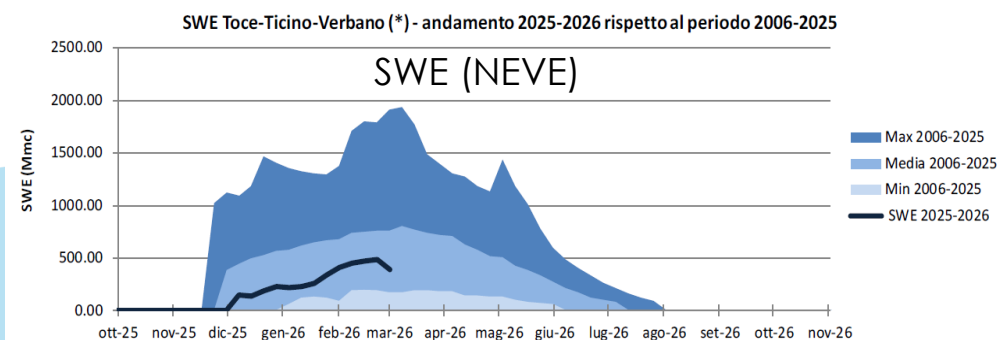
Lago Maggiore – Sesto Calende – Altezze idrometriche ore 8:00 (valori storici relativi al periodo 1942-2023)

Lago Maggiore – Sesto Calende – Afflussi al lago ore 8:00 (valori storici relativi al periodo 1942-2023)

Lago Maggiore – Sesto Calende – Portate erogate ore 8:00 (valori storici relativi al periodo 1942-2023)

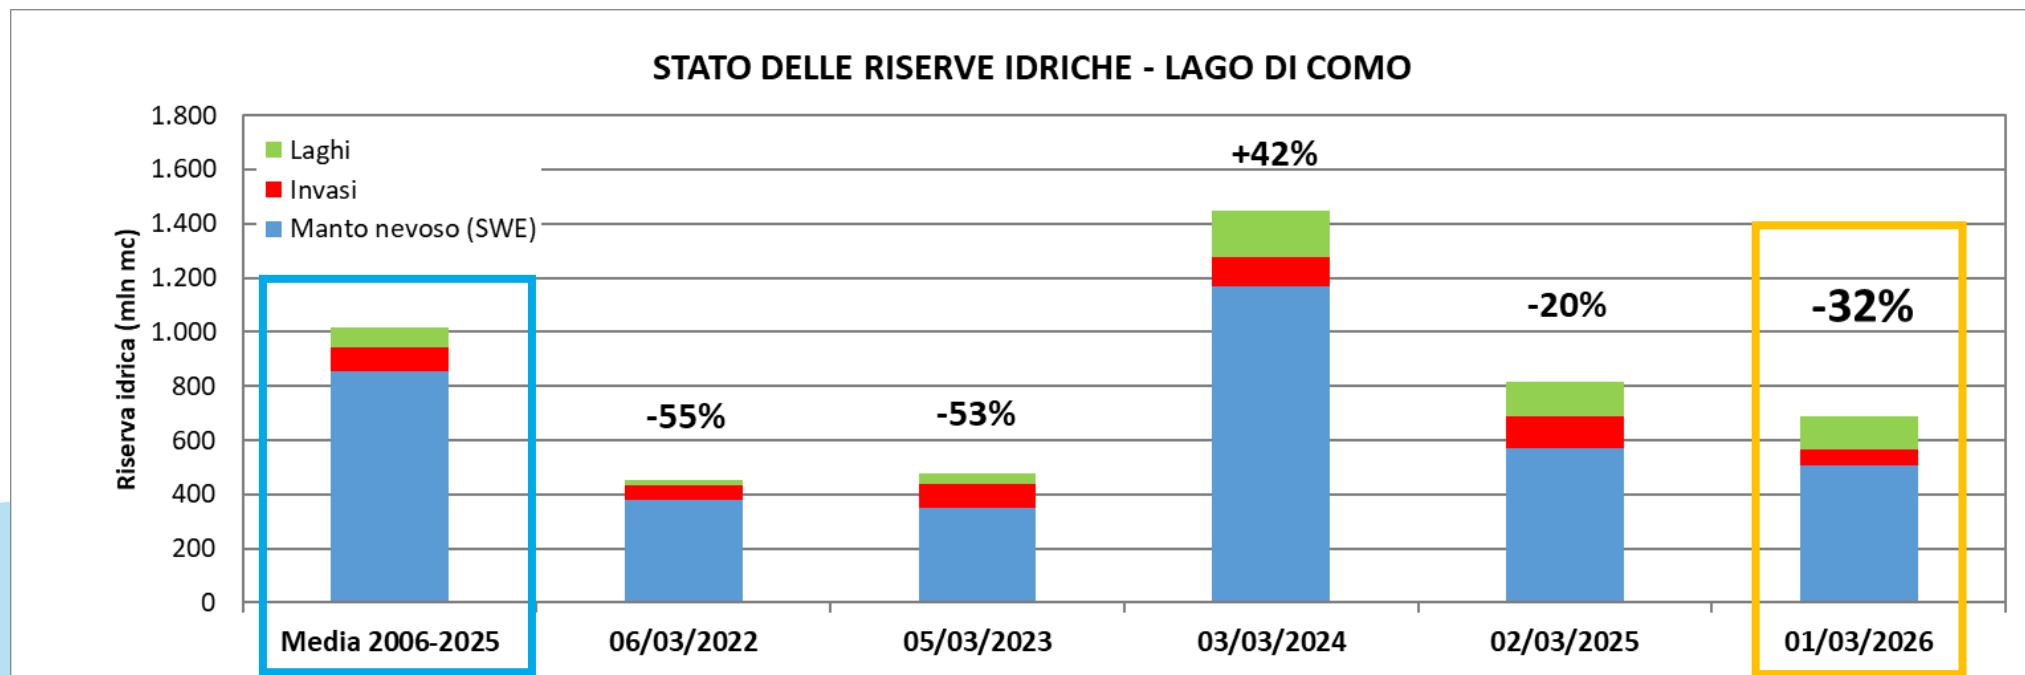
# Stato risorse idriche – LAGO DI COMO

(fonte bollettini ARPA del 06/03/2022, 05/03/2023, 03/03/2024, 02/03/2025 e 01/03/2026)

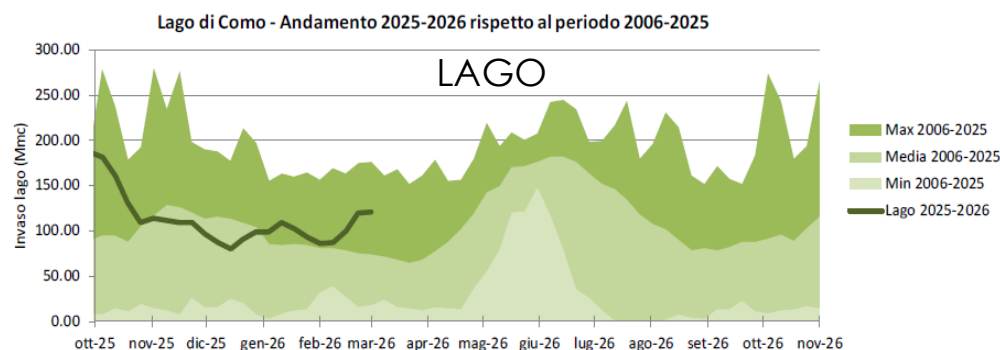
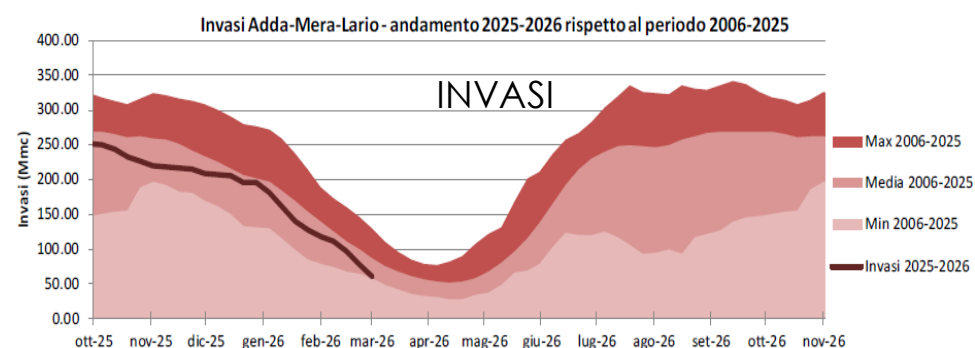
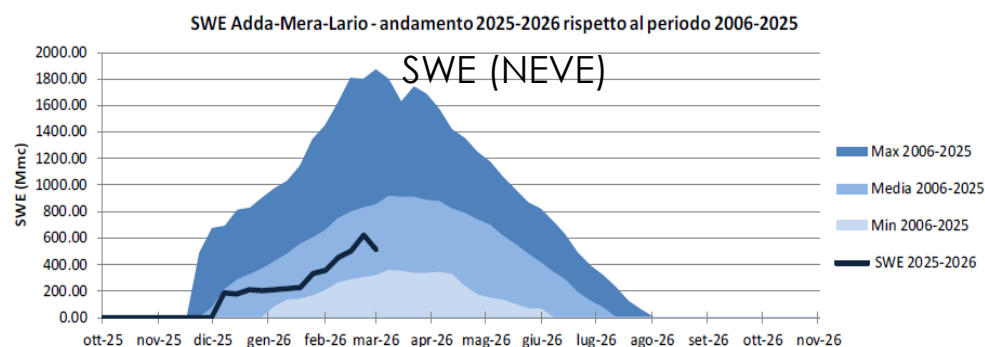
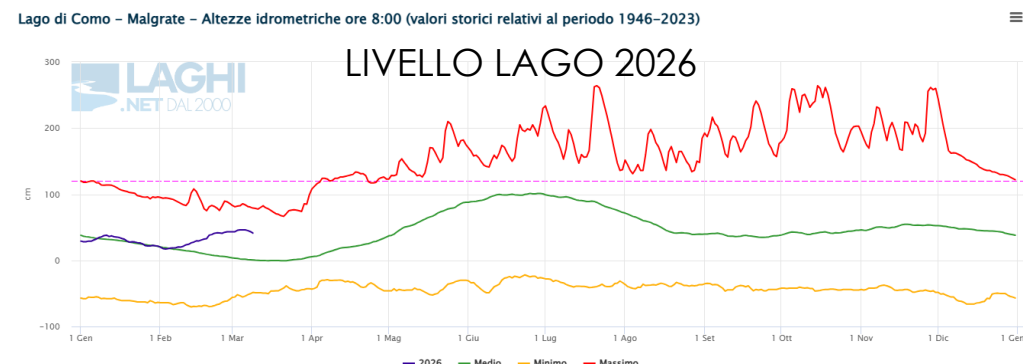
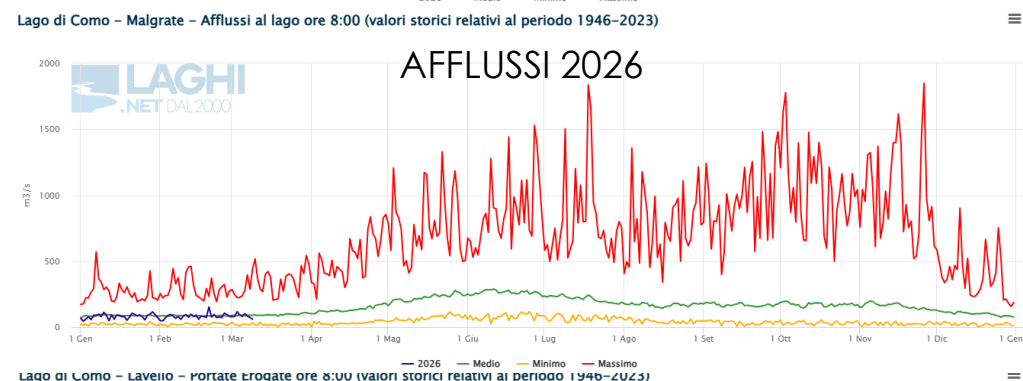
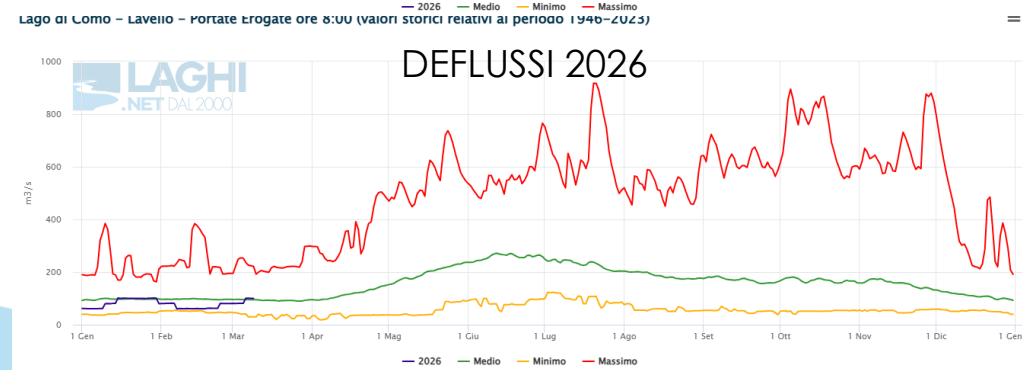
# Stato risorse idriche – LAGO DI COMO

(fonte bollettino ARPA del 01/03/2026 – LAGHI.NET)

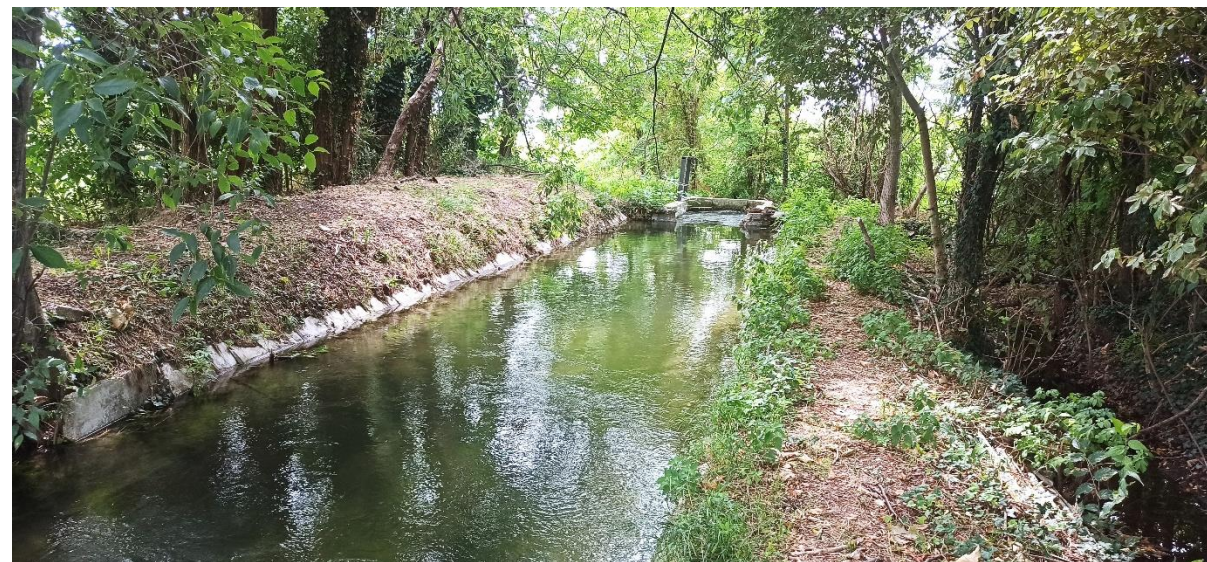
# Interventi di manutenzione ordinaria

- Abbattimenti piante, rimozione piante crollate o a rischio sulla rete principale e secondaria Villoresi e Martesana;
- Rimozione materiale vegetale e rifiuti da manufatti a sifone sul CAP Villoresi e N. Martesana;
- Sfalcio banchine e sponde per preparazione stagione irrigua;
- Ripristino impermeabilizzazione tratti di rete primaria, secondaria e terziaria

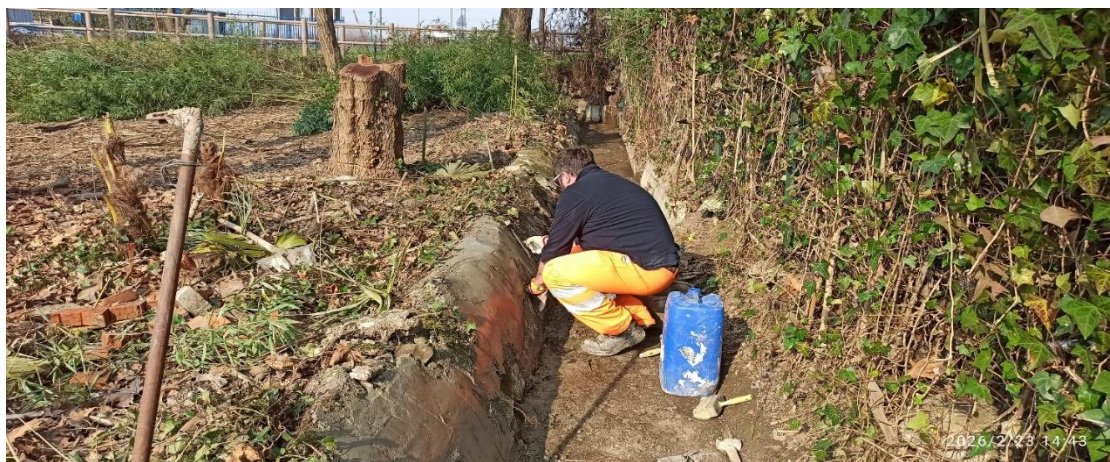
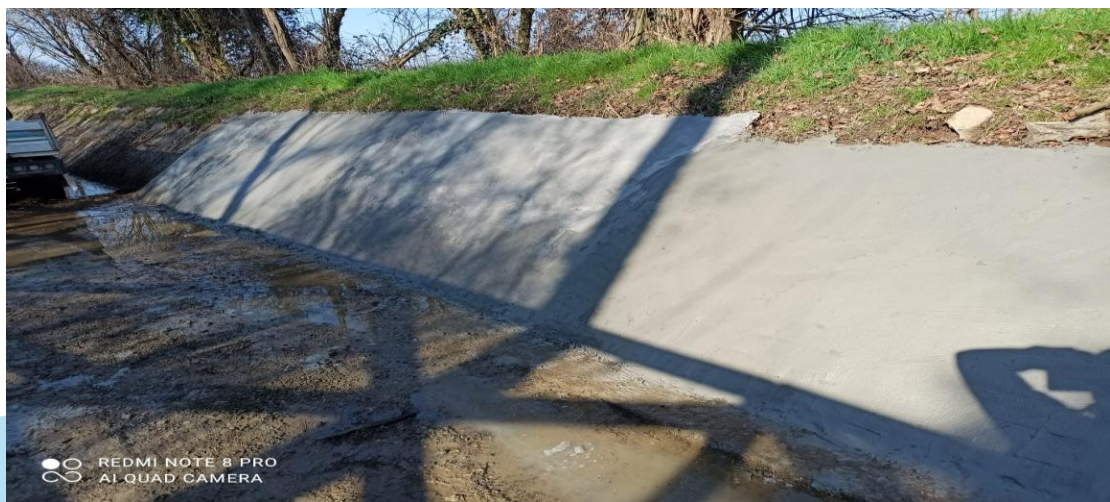
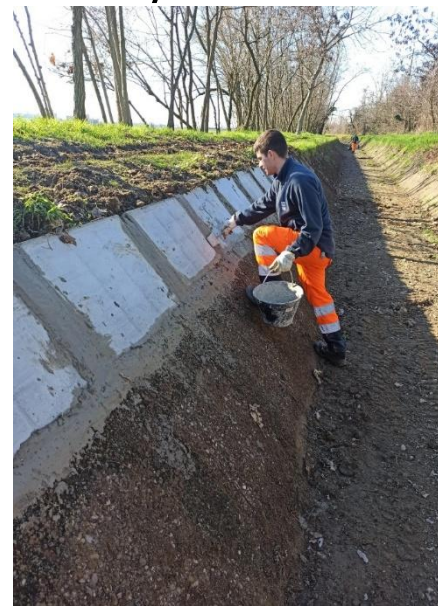
# Interventi di manutenzione straordinaria

- Ripristino danneggiamenti rete terziaria;
- Ripristino impermeabilizzazione rete secondaria e terziaria;
- Ripristini manufatti opere di derivazione/ bocche di presa

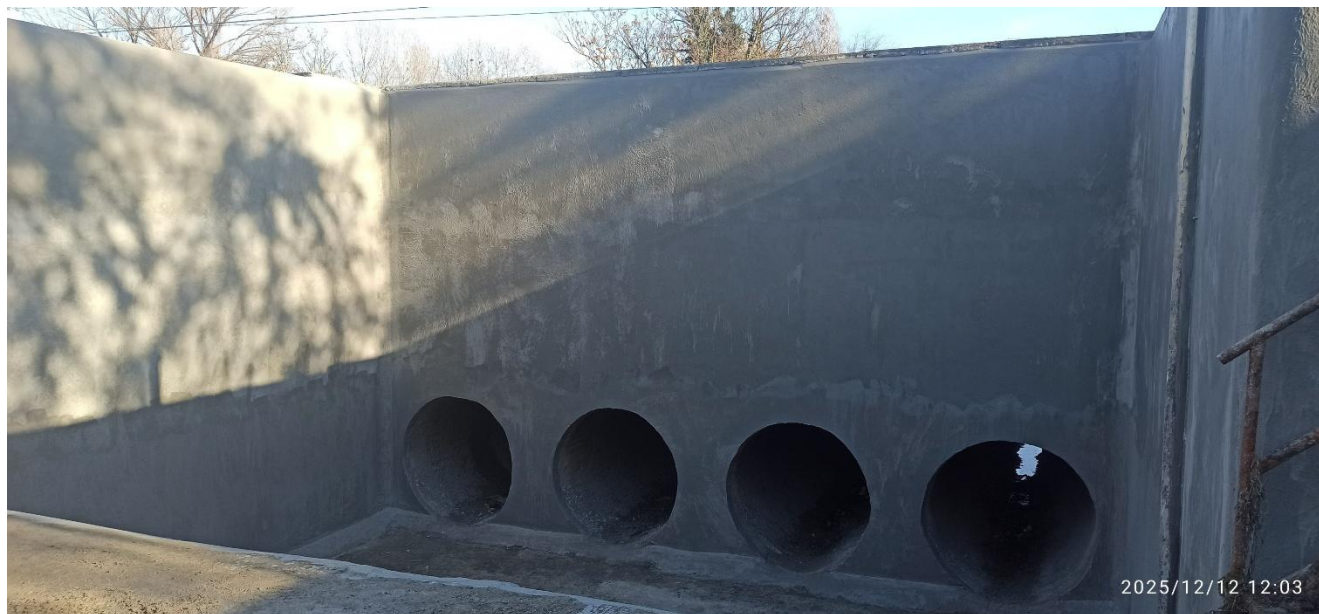
# Messa in sicurezza Sifoni Idraulici CAPV

Somma urgenza per il ripristino dell'impermeabilizzazione dei sifoni a Paderno Dugnano e Monza

- Sifone FNM Paderno Dugnano
- Sifone Viale Bagatti Paderno Dugnano
- Sifone via Cavallotti Monza

- Ripristino funzionalità idraulica
- Pubblica e privata incolumità

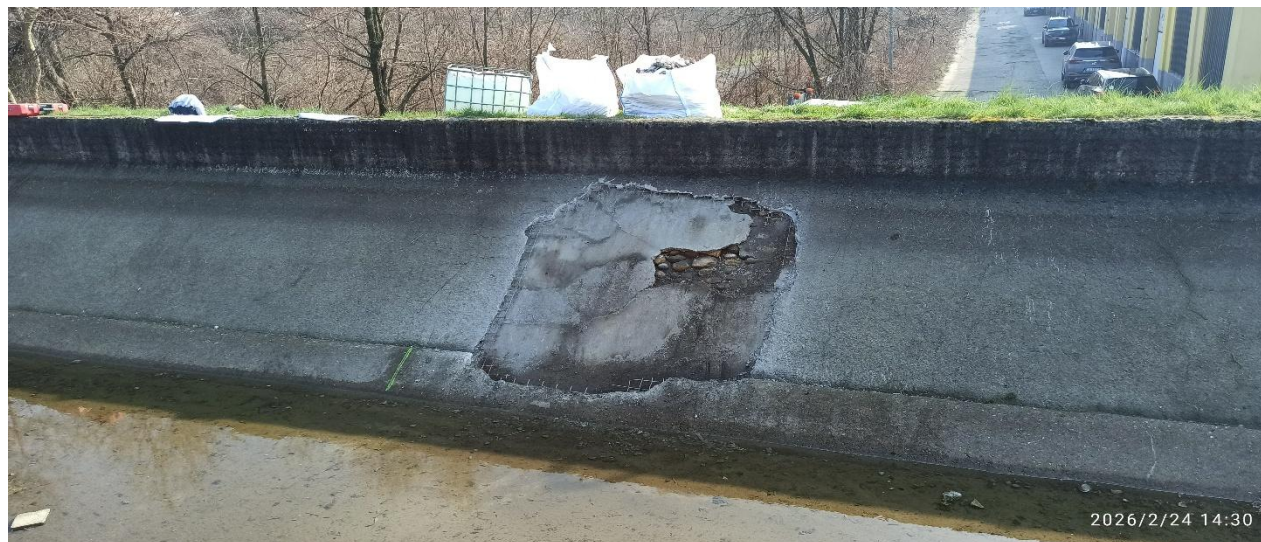
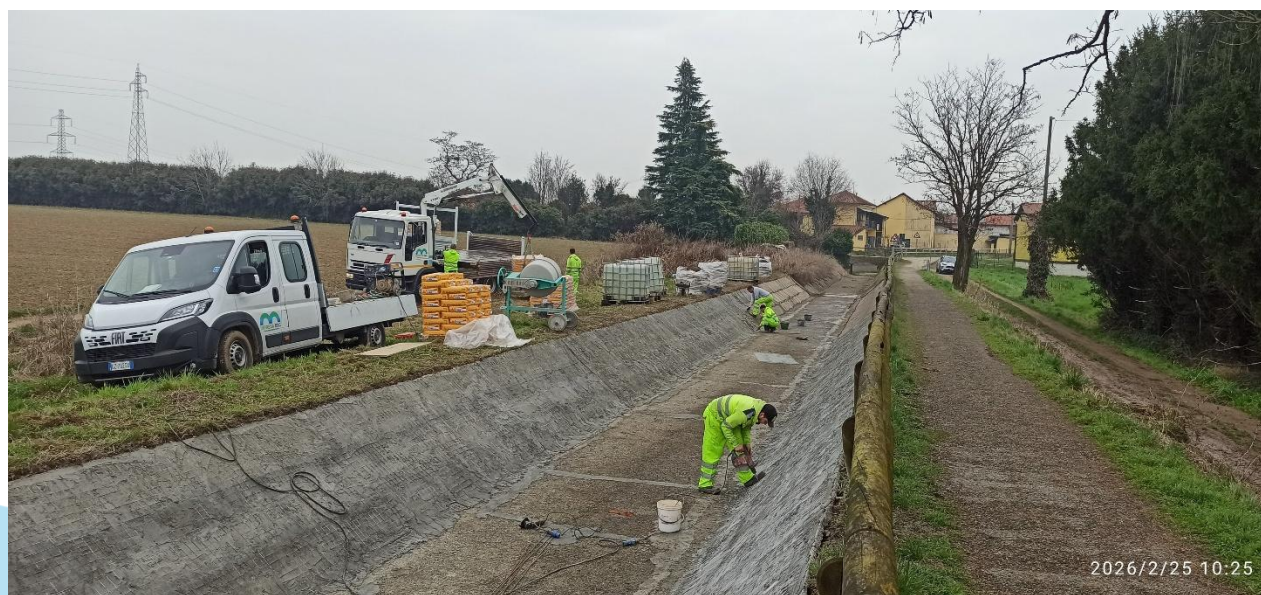
# Ripristino impermeabilizzazione CAPV

Interventi per il ripristino dell'impermeabilizzazione e di 2 tratti del CAPV in comune di Cambiagio e Monza

- Risoluzione perdite dal CAPV
- Risparmio risorsa idrica
- Salvaguardia pubblica e privata incolumità

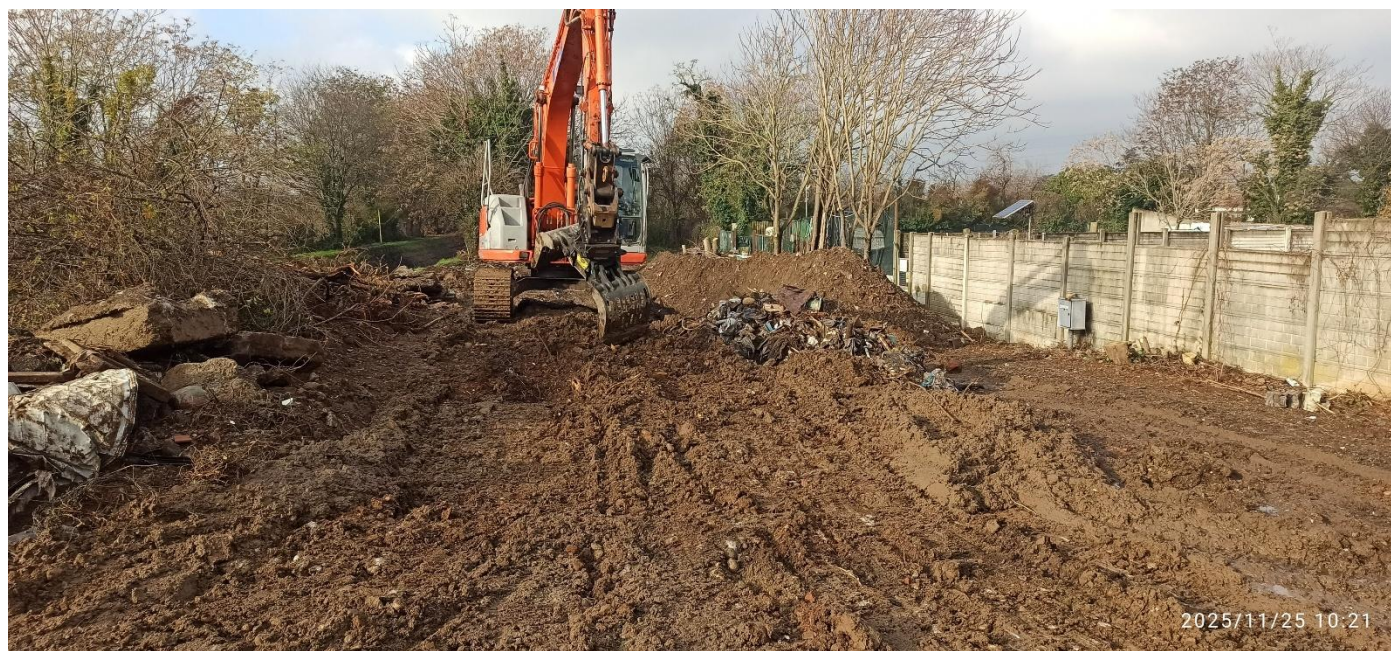
# Ripristino banchine CAPV

Rimozione di sedimenti e materiali dalle proprietà consortili

- Ripristino banchine di servizio
- Ottimizzazione manutenzione del canale

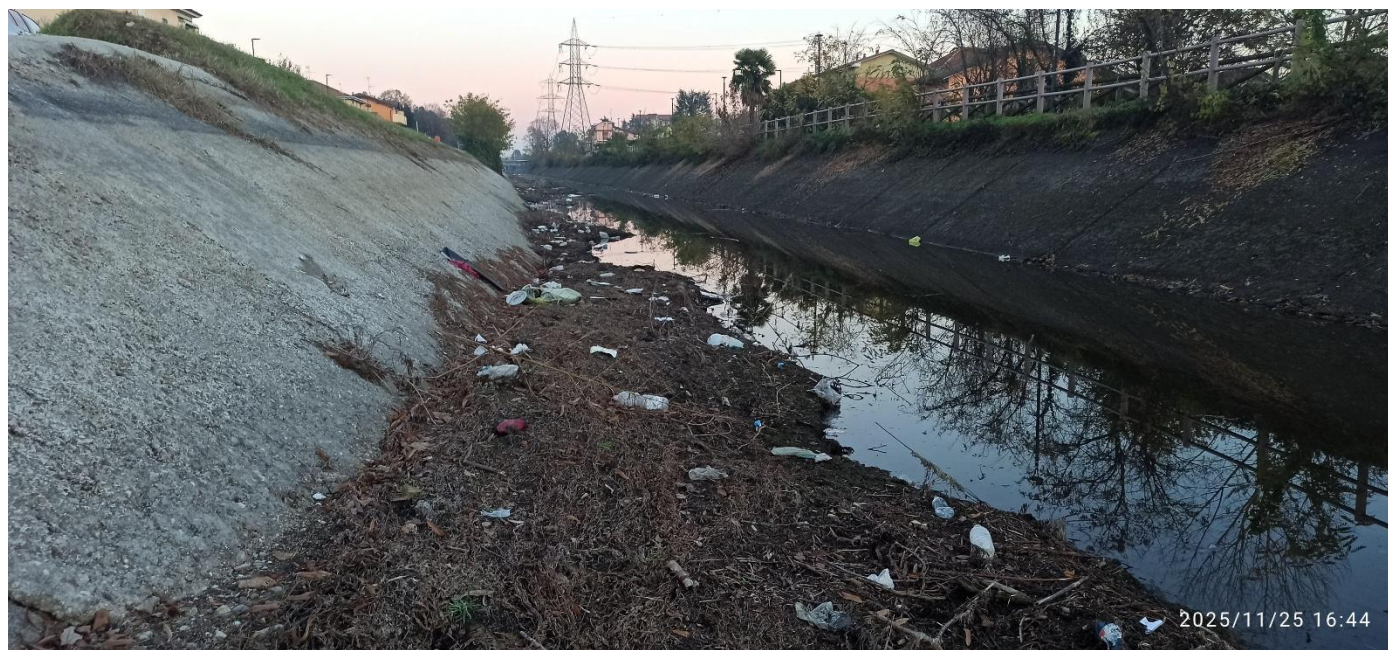
# Rimozione sedimento CAPV

Rimozione del  
sedimento presente nel  
CAPV nella tratta  
Garbagnate - Limbiate

- Corretto vettoriamiento irriguo
- Ripristino officiosità idraulica

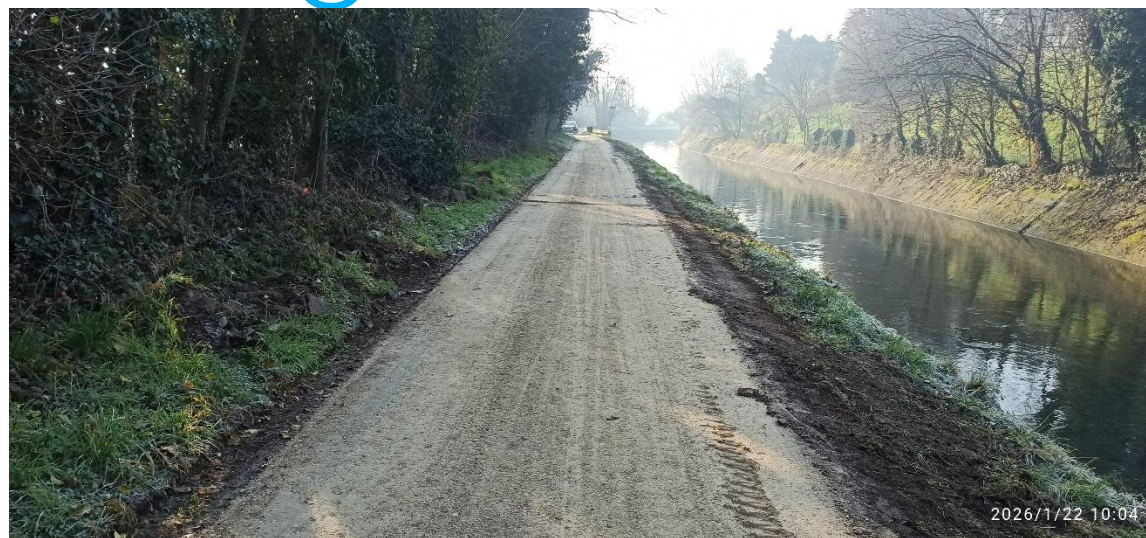
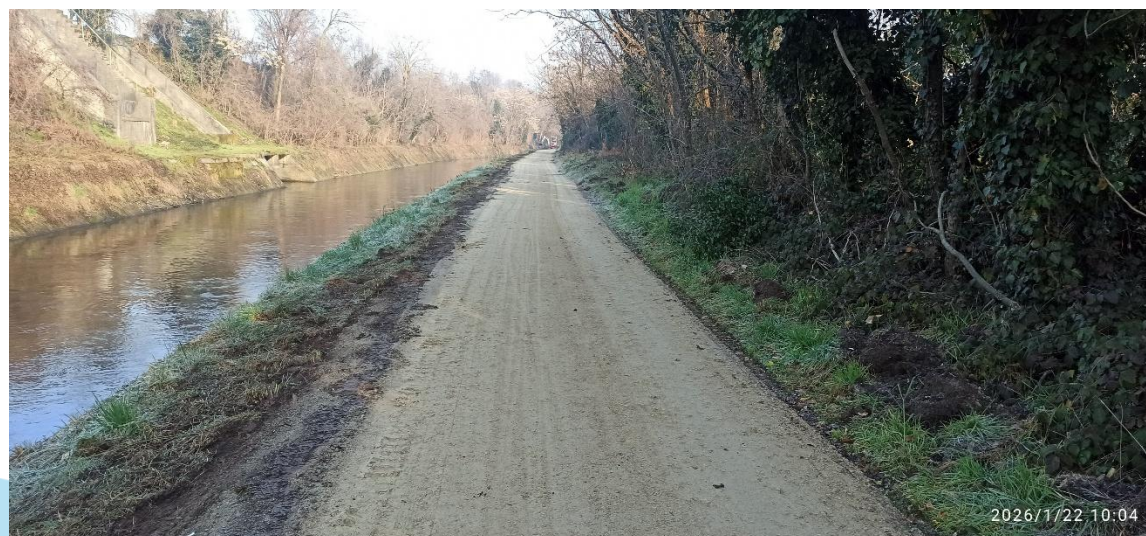
# Ripristino strada alzaia di manutenzione del Naviglio Martesana

Livellamento della  
strada alzaia nel tratto  
tra Vaprio e Cassano  
d'Adda

- Percorribilità in sicurezza dell'alzaia
- Monitoraggio derivazione irrigua

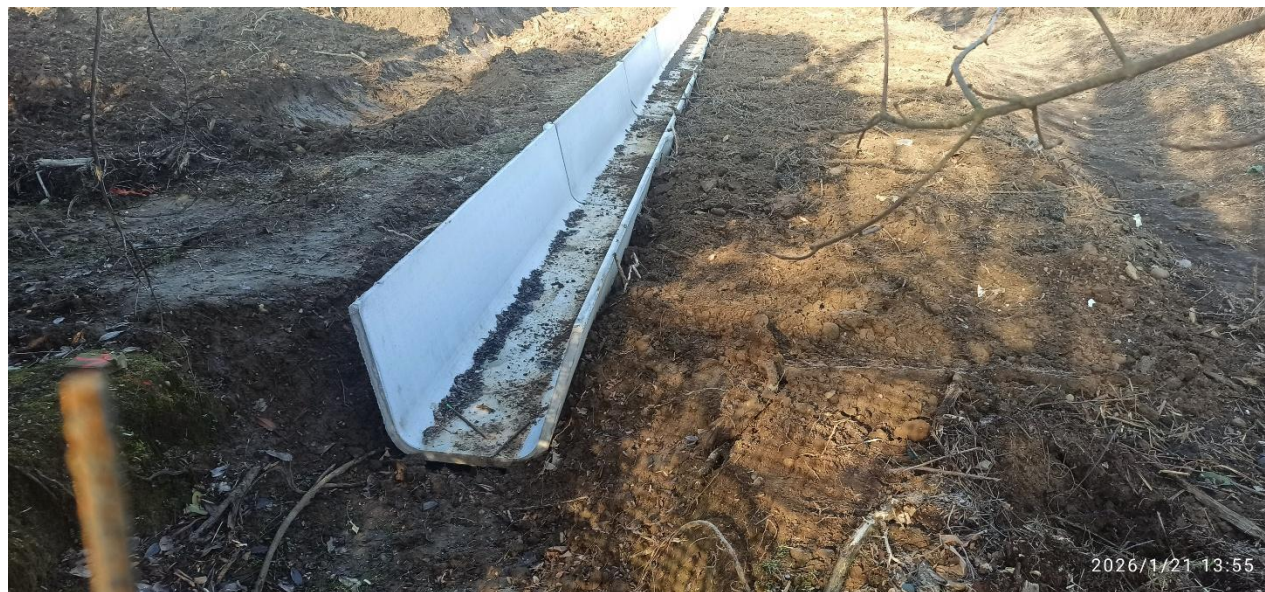
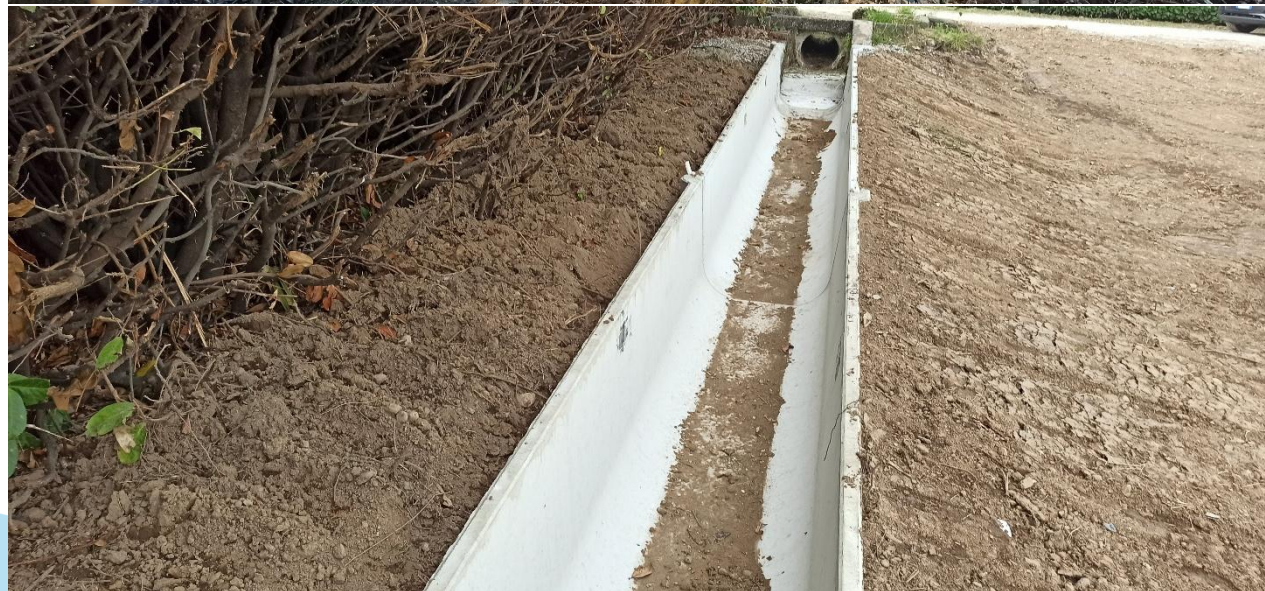
# Interventi di impermeabilizzazione rete terziaria

Ripristino rete terziaria  
posa di canalette  
prefabbricate – n. 4  
tratti per complessivi 700  
m circa

- Garanzia distribuzione dispense
- Ripristino tenuta idraulica

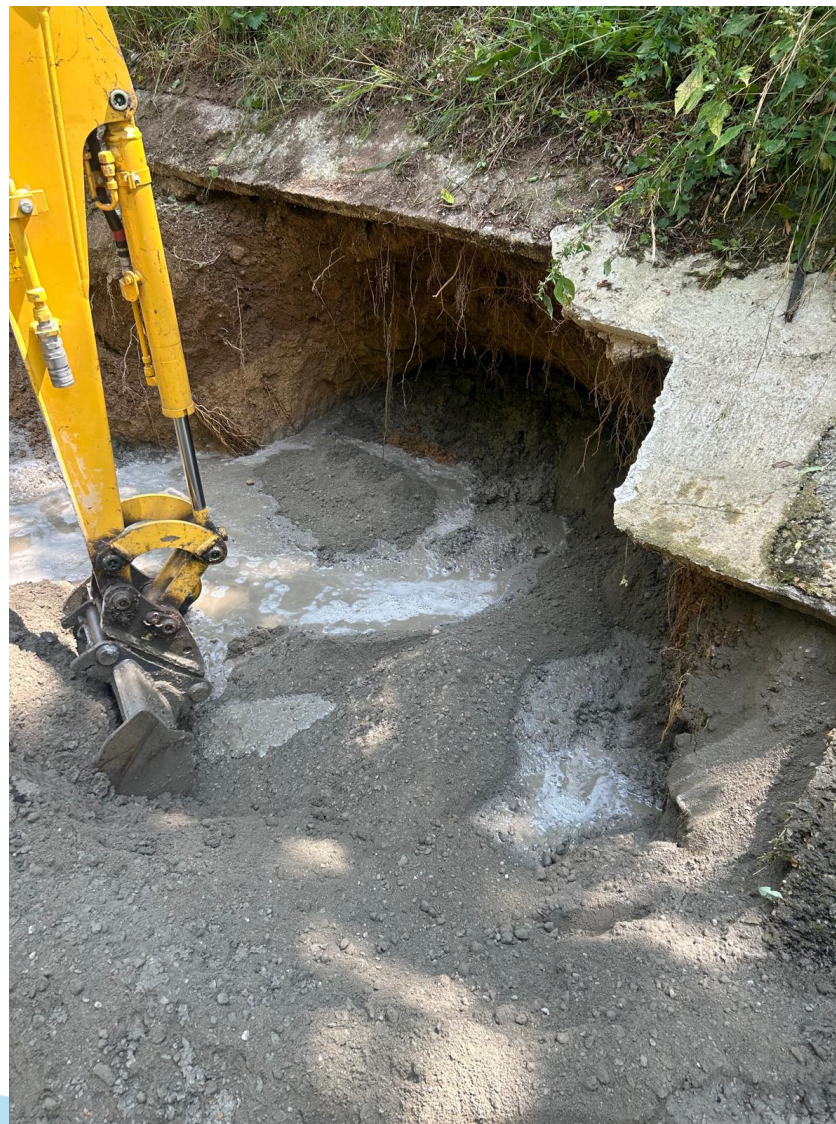
# Pronto intervento CAPV

Ripristino delle condizioni di sicurezza per un tratto di 10 m circa del CAPV a Gessate

- Garanzia distribuzione dispense
- Pubblica e privata incolumità

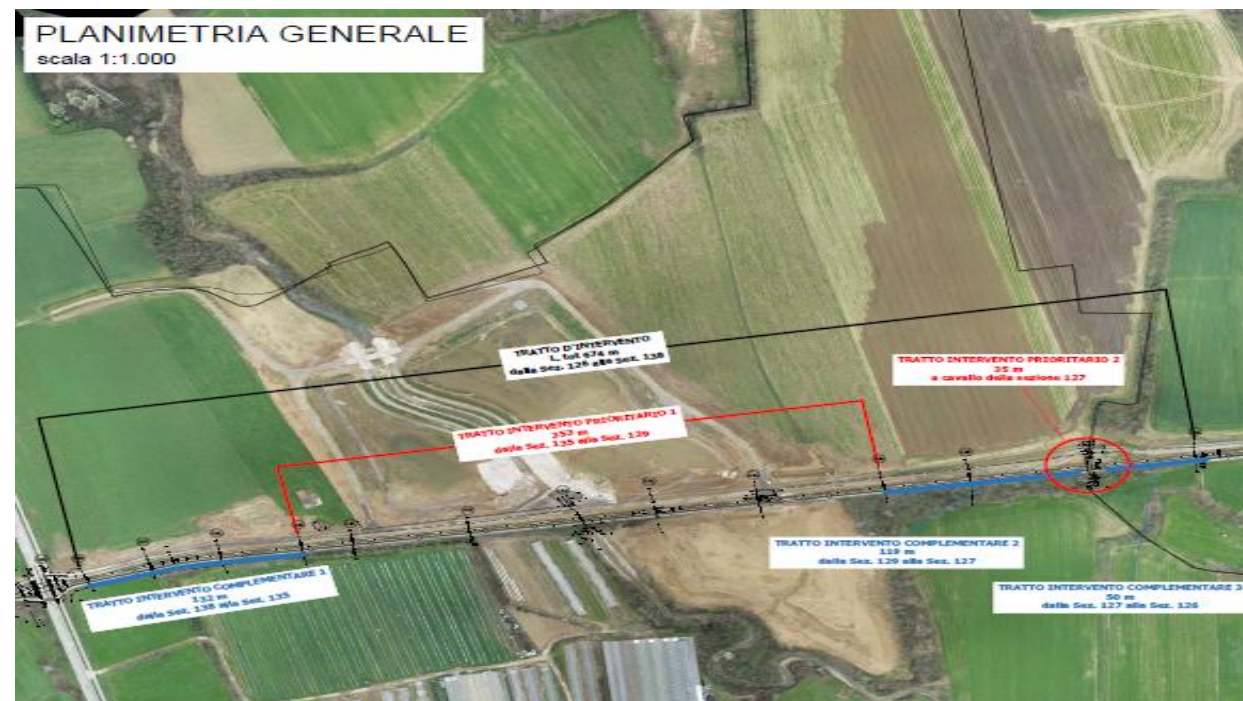
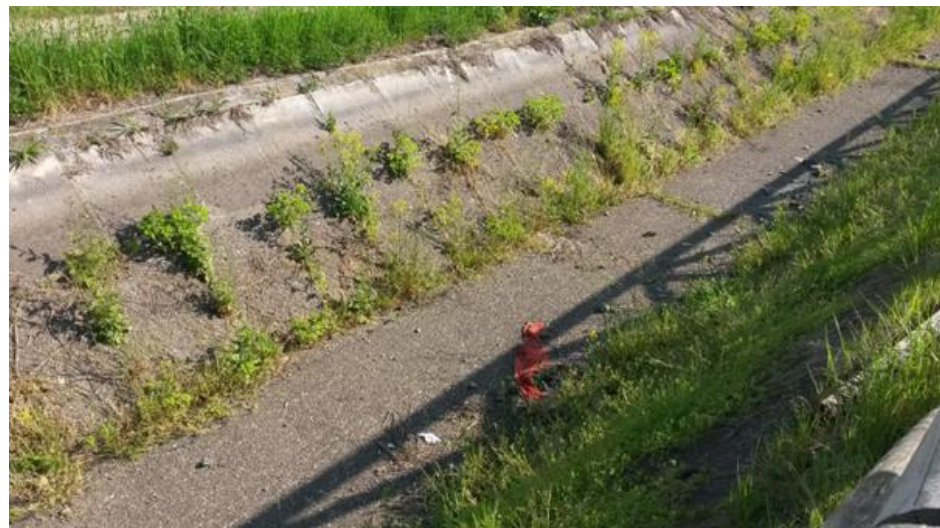
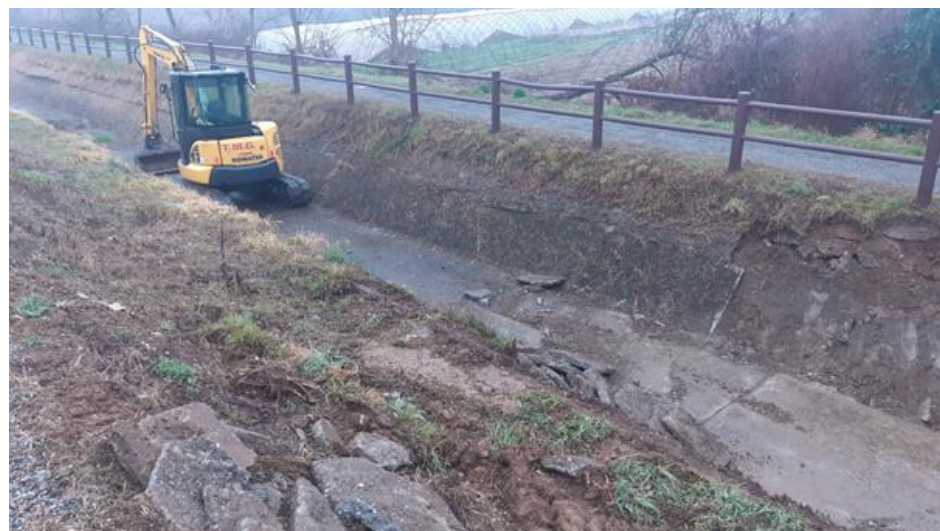
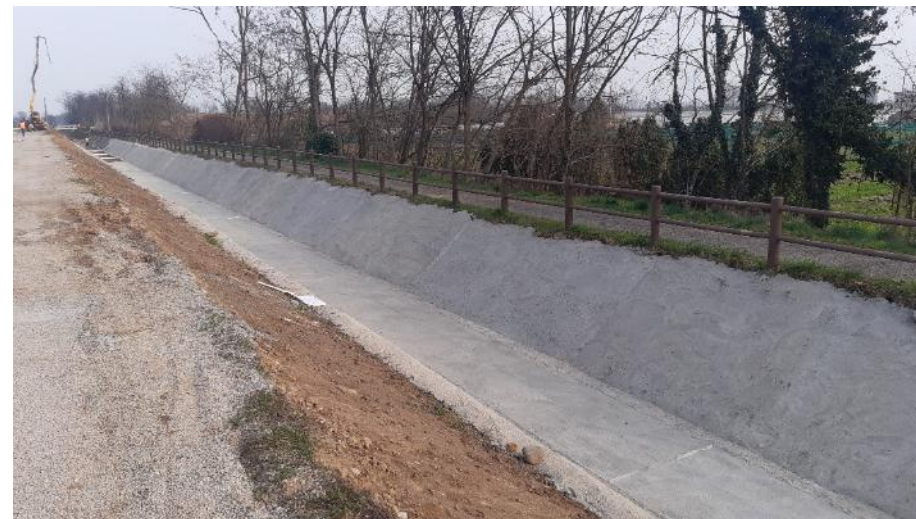
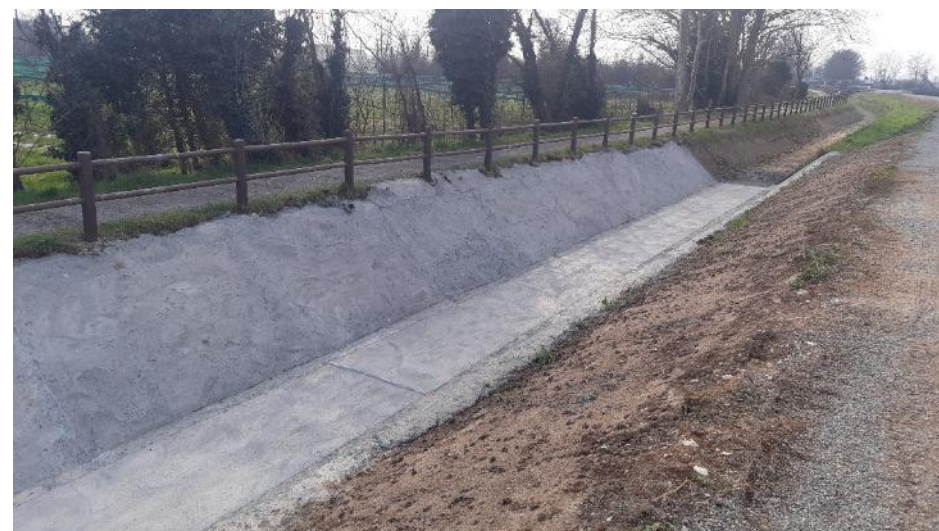
# VASCA DI LAMINAZIONE DELLE PIENE DEL TORRENTE TROBBIA IN COMUNE DI GESSATE - STRALCIO OPERE DI RIPRISTINO DEL CANALE VILLORESI

- Il progetto di “Rivestimento CAPV” discende dal progetto esecutivo per la “Realizzazione della vasca di laminazione delle piene del torrente Trobbia a Gessate” e prevede il **rifacimento di n° 2 tratti del canale Villoresi** per una lunghezza di circa **370 m** e la **rimodellazione del piano campagna** in corrispondenza del manufatto di scarico e **posizionamento di parapetti**
- Durata dei lavori circa **60 giorni** – da metà febbraio 2026 a metà aprile 2026

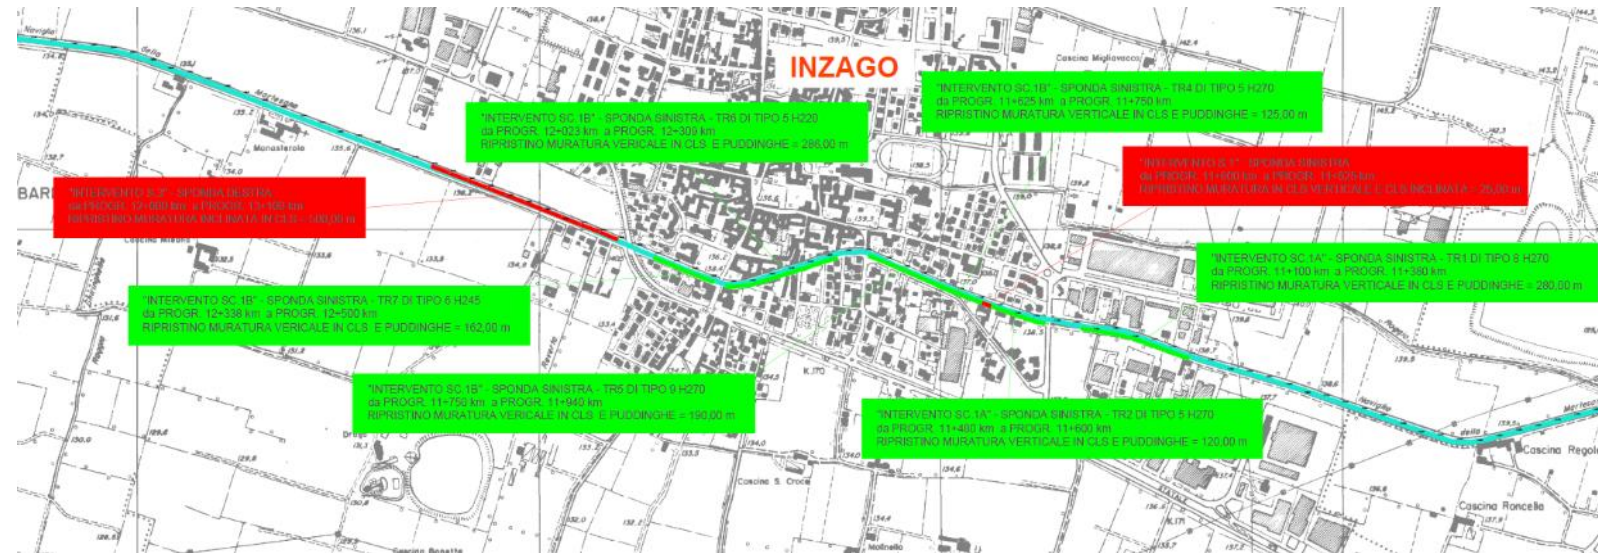
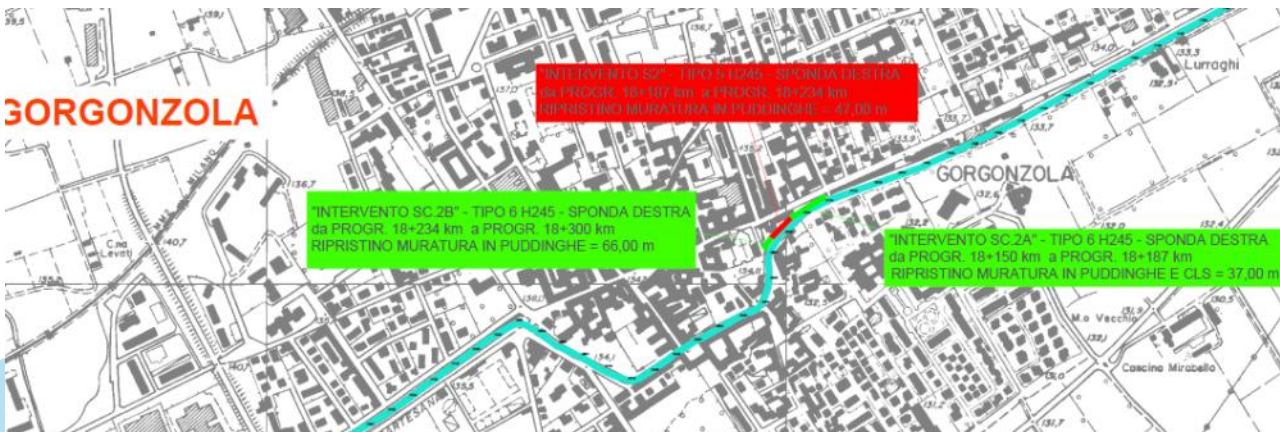
# CONSOLIDAMENTO E MESSA IN SICUREZZA DI TRATTI DI SPONDE ED ALZAIE DEL NAVIGLIO MARTESANA A INZAGO E GORGONZOLA

- 2 tratti ad Inzago per 525 m
- 1 tratto a Gorgonzola per 50 m

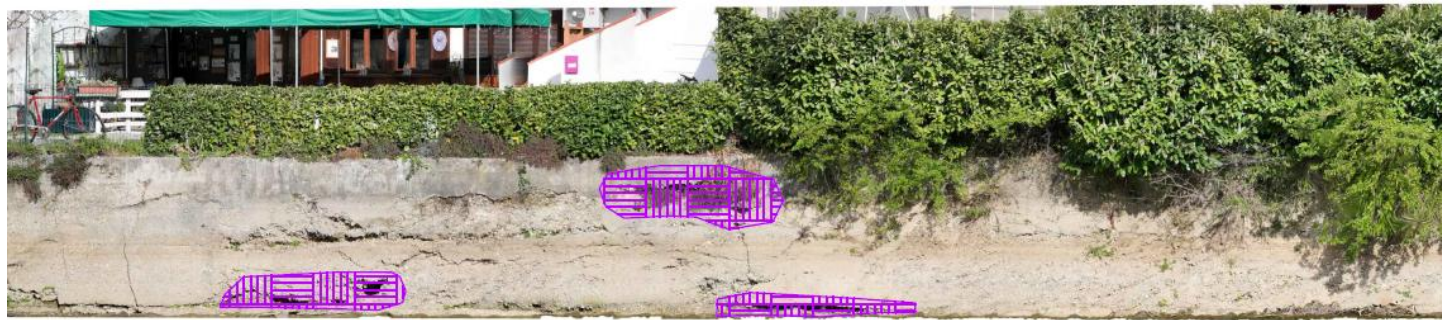
TIPOLOGIA 3 - PARAMENTO INCLINATO  
RIPRISTINO PARAMENTO IN CALCESTRUZZO  
GRAVEMENTE AMMALORATO

RIPRISTINO COMPLETO DELLA MURATURA

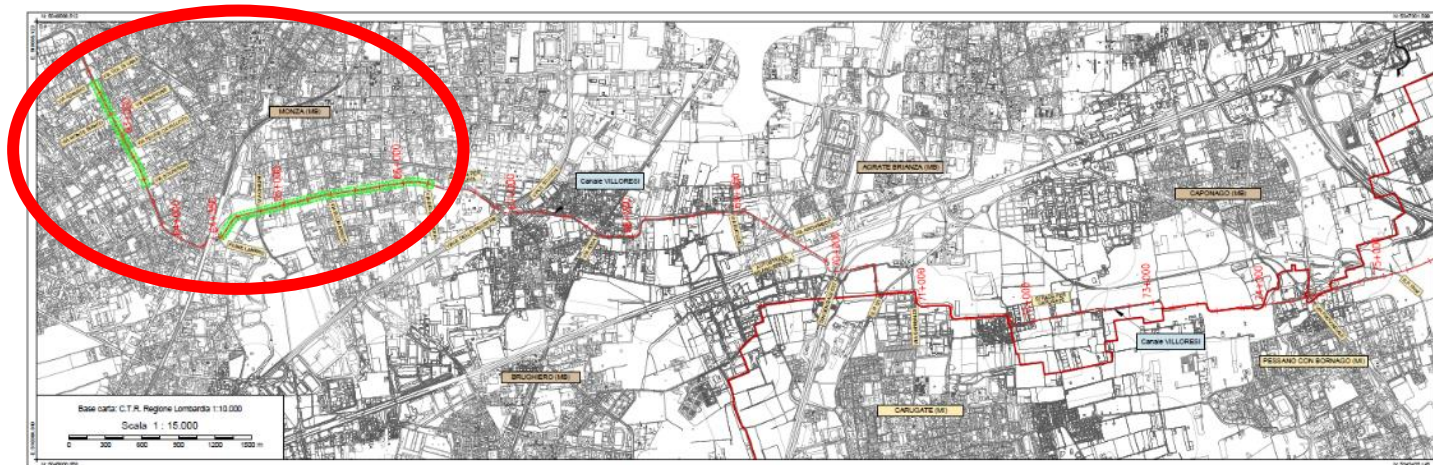
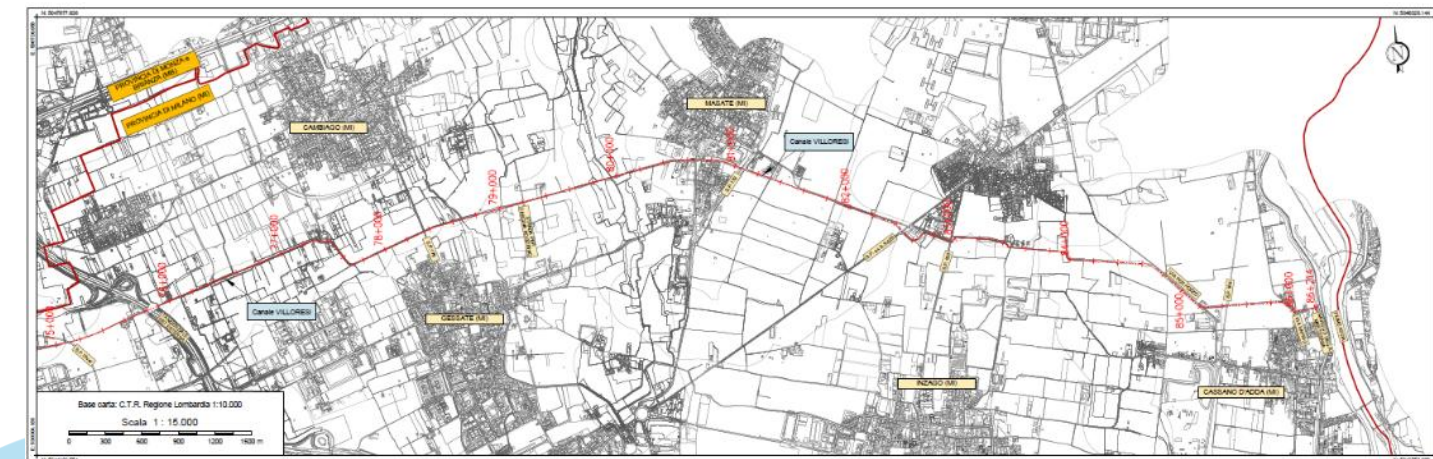
PLANIMETRIA GENERALE DELLO STATO DI FATTO  
TAVOLA 1 A MONTE

# INTERVENTI DI ADEGUAMENTO E IMPERMEABILIZZAZIONE DEL CANALE ADDUTTORE PRINCIPALE VILLORESI DA MONZA AL FIUME ADDA - LOTTO 1 - STRALCIO 1

- Prima parte (circa 3 km in comune di Monza) della completa riqualificazione del Canale Villoresi, progettata fino all'Adda
- Investimento del Ministero delle Infrastrutture e trasporti 11 milioni€
- Avvio lavori inizio ottobre 2026 e conclusione per aprile 2027
